6 – 2025

# **Vannmiljøtiltak i Fuglvågelva, Aure kommune 2025**

**– Del 1 av tiltaksarbeidene**

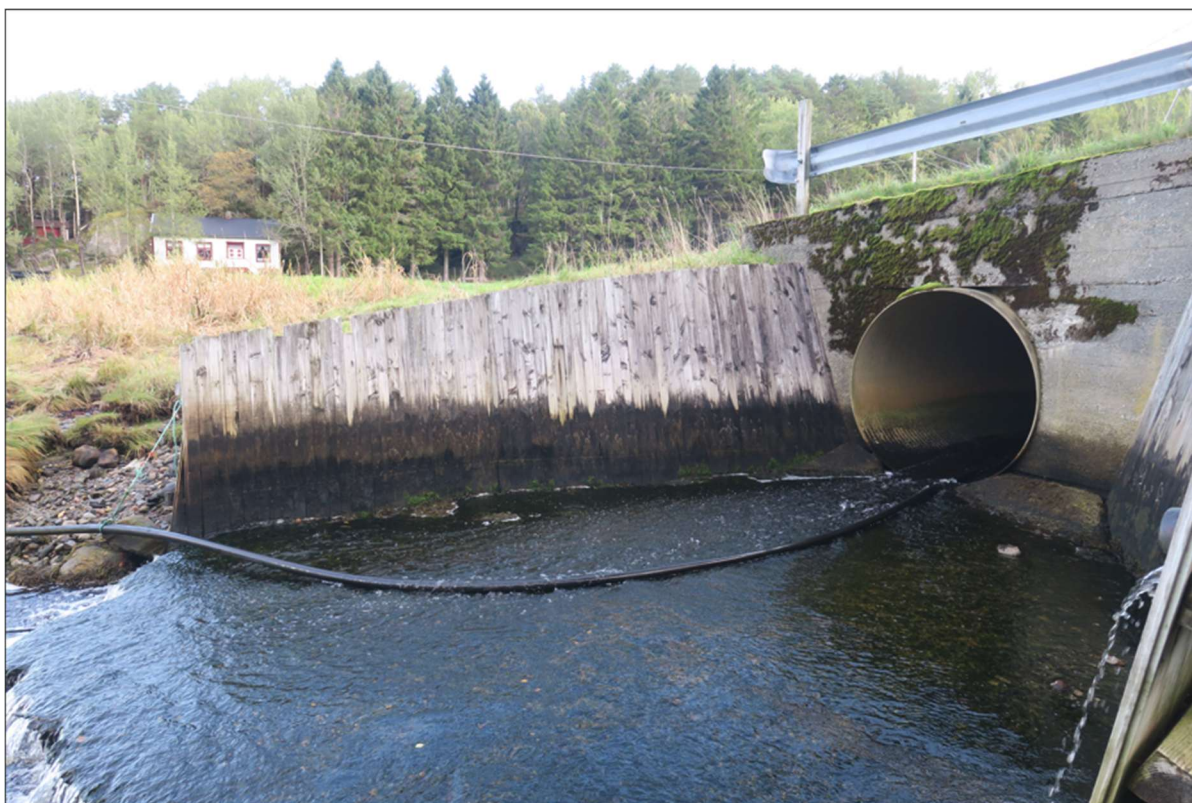
Nedstrøms kulverten «Balen» er det en betongplate som før tiltaksarbeidene spredte vannet og hindret fiskens gang ved lav vannføring (Figur 3). I 2024 ble det observert sjøørret som gjorde gjentatte forsøk på å passere og brukte mye energi på dette. Det antas at sjøørret som blir stående på og nedstrøms betongplata har forhøyet risiko for predasjon. Betongplata var passerbar for fisk ved flo sjø også før tiltaksarbeidene 2025.

*Figur 3. Kulverten «Balen» med betongplate før tiltaksarbeider*

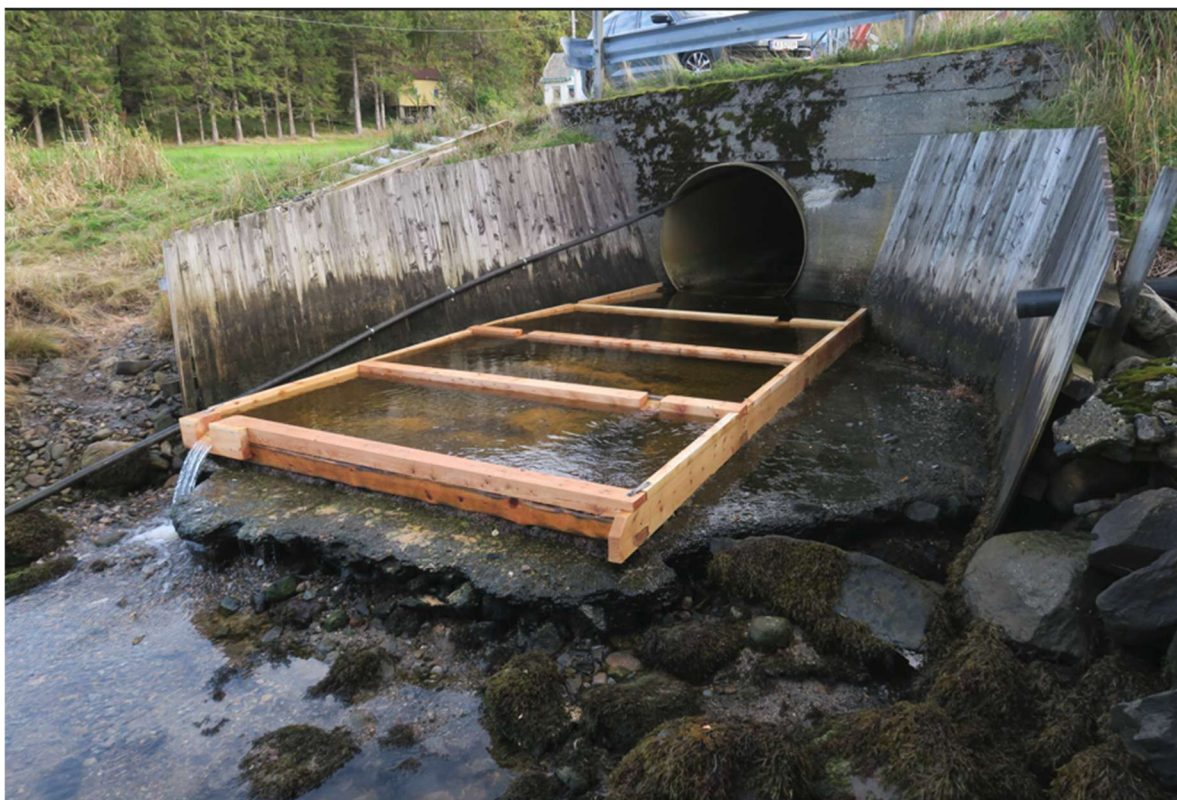
For å utvide tidsrommet gjennom døgnet hvor det er mulig for laksefisk å passere betongplata på lav vannføring, ble det bygget fire terskler i malmrik furu (Figur 4). Tersklene sørger for at det står vannspeil over betongplata og inn i kulverten uavhengig av vannstand i sjø. Tersklene har lav-vannrenne som forenkler fiskevandring over tersklene.

Figur 4. Kulverten «Balen» med betongplate etter tiltaksarbeider 2025, ved lav vannføring.

For å passere den nederste terskelen må tidevannet nå opp til betongplata. Dette medfører at betongplata fortsatt er passerbar kun i et avgrenset tidsrom i døgnet. Imidlertid er betongplata passerbar i et lengre tidsvindu gjennom døgnet etter tiltaksgjennomføring enn før tiltaksgjennomføring. For å øke vandringsvinduet ytterligere kan det etableres en terskel og satskulp nedstrøms betongplata, samt en rampe som gjør terskelen passerbar uavhengig av flo og fjære.

Ved middels og høy vannføring går vannet over sidevangene på tersklene i stedet over tersklene. For å unngå dette er det kjøpt inn materialer for å bygge på sidevangene og det forventes at dette vil gi mer vann over tersklene. Ved middels og høy vannføring sprer vannet seg over hele bredden på tersklene. Dersom tersklene forhøyes samtidig som det lages et bredt overløp vil dette gi mer vanndybde i kulpene og over tersklene, noen som kan forenkle fiskevandringen ytterligere.

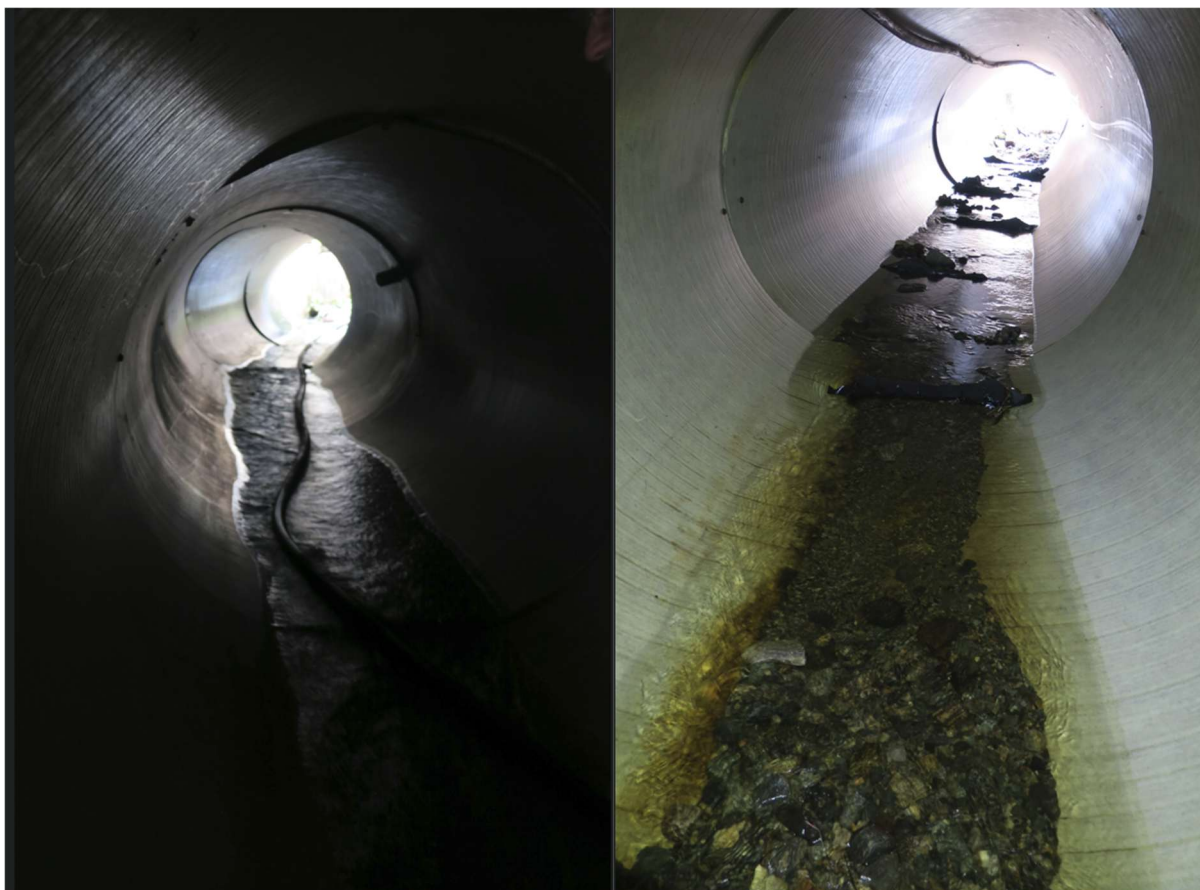
Før tiltakene i 2025 var kulverten «Balen» kun passerbar for laksefisk ved svært høy flo (stormflo) når høyvannet går gjennom kulverten. Utover slike tilfeller ble vanndybden for lav ved lavvannføringer (Figur 5) og vannhastigheten for høy ved høyere vannføringer.

*Figur 5. Bildet til venstre viser kulverten «Balen» før tiltaksarbeider. Bildet til høyre viser «Balen» etter tiltaksarbeider 2025.*

I 2025 ble det montert 20 fleksiterskler i kulverten (Figur 5). Resultatet ble lavere strømningshastighet og vanndybder rundt 15 cm. Dette har medført at «Balen» har blitt passerbar for laksefisk på de fleste vannføringer. Hydrologer fra Skred AS har før tiltakene ble iverksatt vurdert kapasiteten til «Balen» og det forventes at kulverten skal kunne håndtere 200årsflom.

Etter tersklene ble montert har det lagt seg opp løsmasser mellom tersklene. Det antas at massene stammer fra tilførte stein- og grusmasser i forbindelse med tiltaksarbeider 2025. I moderate mengder er løsmasser i kulverten positivt da disse bidrar til å senke vannhastigheten. Imidlertid bør massene fjernes dersom det bygger seg opp så mye at det kommer i konflikt med fiskevandring.

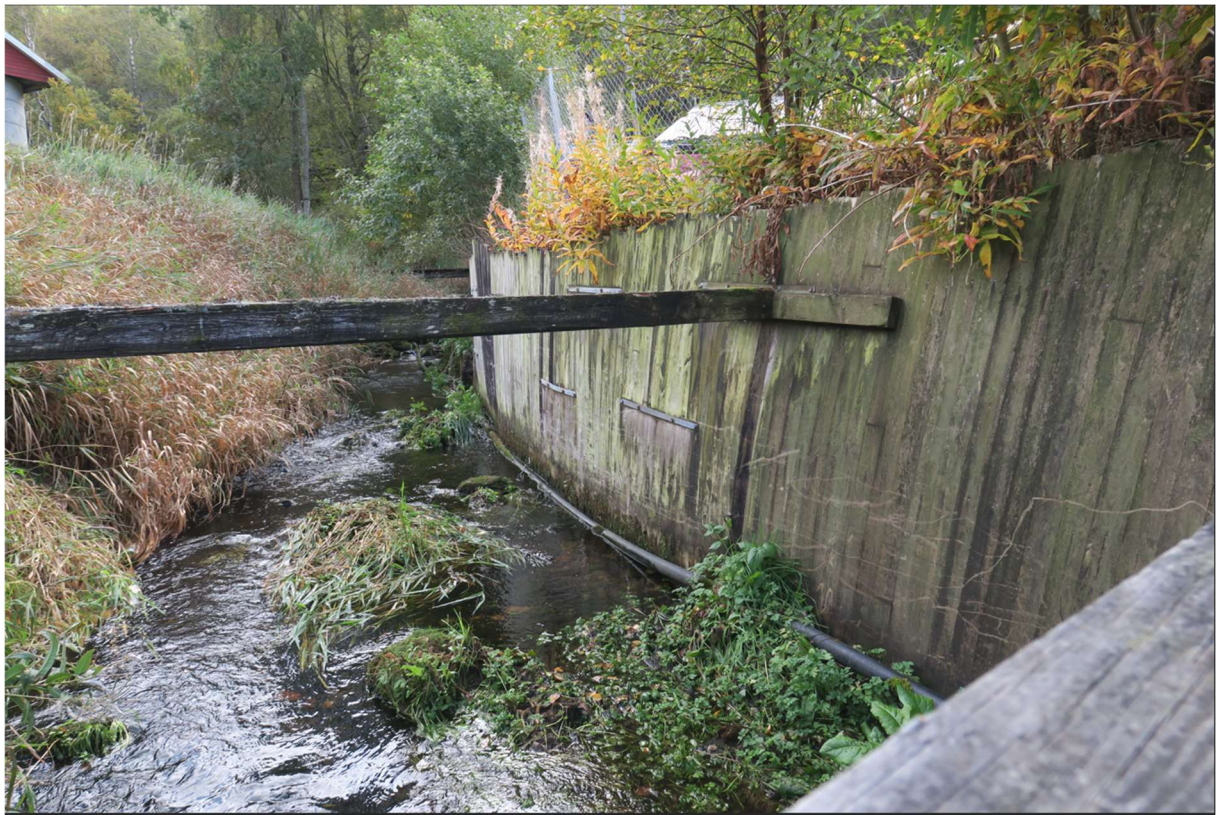
På elvestrekke de første 50 meterne oppstrøms «Balen» var det før kanaliseringen rundt 1980 flere dype kulper ifølge grunneier, men disse ble fjernet. Habitatkartleggingen 2025 viste at det var moderat tilgang på skjul i nedre deler av Fuglvågelva. Her var det en del stein, men elvebunnen virket fast og med mindre hulrom enn det mengden stein tilsa (Figur 6). Videre så var elvebunnen

forholdsvis flat og vannet ble spredt mellom stein ved lav vannføring, noe som sannsynligvis har begrenset fiskevandring i lavvannsperioder.

*Figur 6. Elvestrekning oppstrøms kulverten «Balen» før tiltaksgjennomføring.*

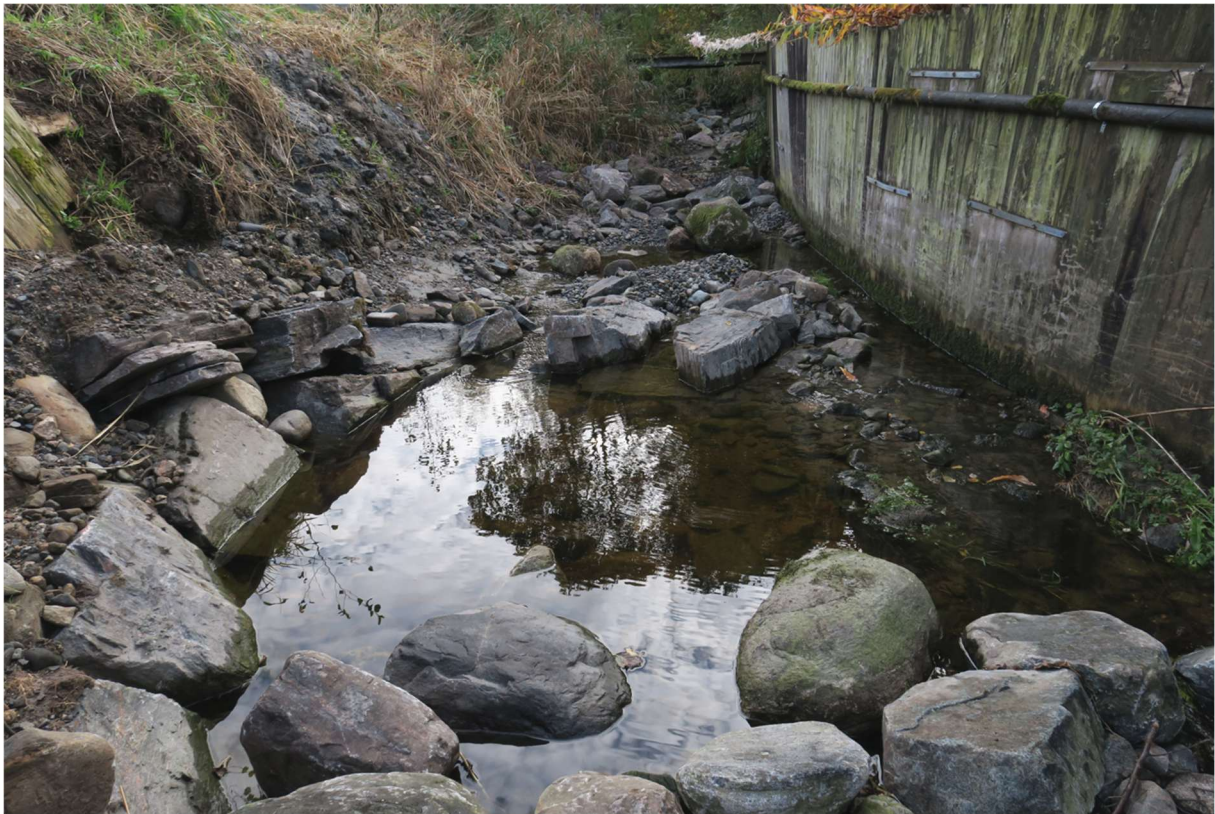
For å skape variasjon i strømnings- og dybdeforhold, og slik lage gode habitater for ungfisk, ble det etablert to dypere partier, samt lagt ut grov stein (Figur 7 og Figur 8). Terskler ble etablert oppstrøms kulpene for å øke strømningshastighet inn i kulpene, stabilisere elvebunnen og slik legge til rette for at elva under flom renser kulpene for lettere løsmasser.

*Figur 7. Elvestrekning oppstrøms kulverten «Balen» ved lav vannføring, etter tiltaksgjennomføring. Et dypere parti ble etablert like oppstrøms «Balen». Et dypere parti ble også etablert i elvesvingen under gangbrua bakerst i bildet.*

Under tiltaksarbeidene ble det avdekket kort vei ned til underliggende leirmasser. Da elva ble kanalisert ble elveløpet samtidig senket. At det var lite overdekning av løsmasser over leira har begrenset muligheten til å etablere kulper som planlagt. På grunn av at innløpet til «Balen» gir føringer for høyden på ovenforliggende elvebunn var det utfordrende å heve elvebunnen til tidligere nivåer. Under tiltaksarbeidene ble elvebunnen hevet noe for å muliggjøre etablering av to dypere partier, men det ble ikke oppnådd dybder som planlagt. Heving av elvebunnen og vannspeilet medførte økt lekkasje gjennom trespuntveggen. Dette ga ekstra lite vann i elva ved lavvannføring. Lekkasjen kan gi konsekvenser for fiskevandring ved lav vannføring, men forhåpentligvis vil lekkasjen tette seg på sikt. Om problemet vedvarer kan det være behov for å gjøre tiltak for å sikre fiskevandring ved lav vannføring.

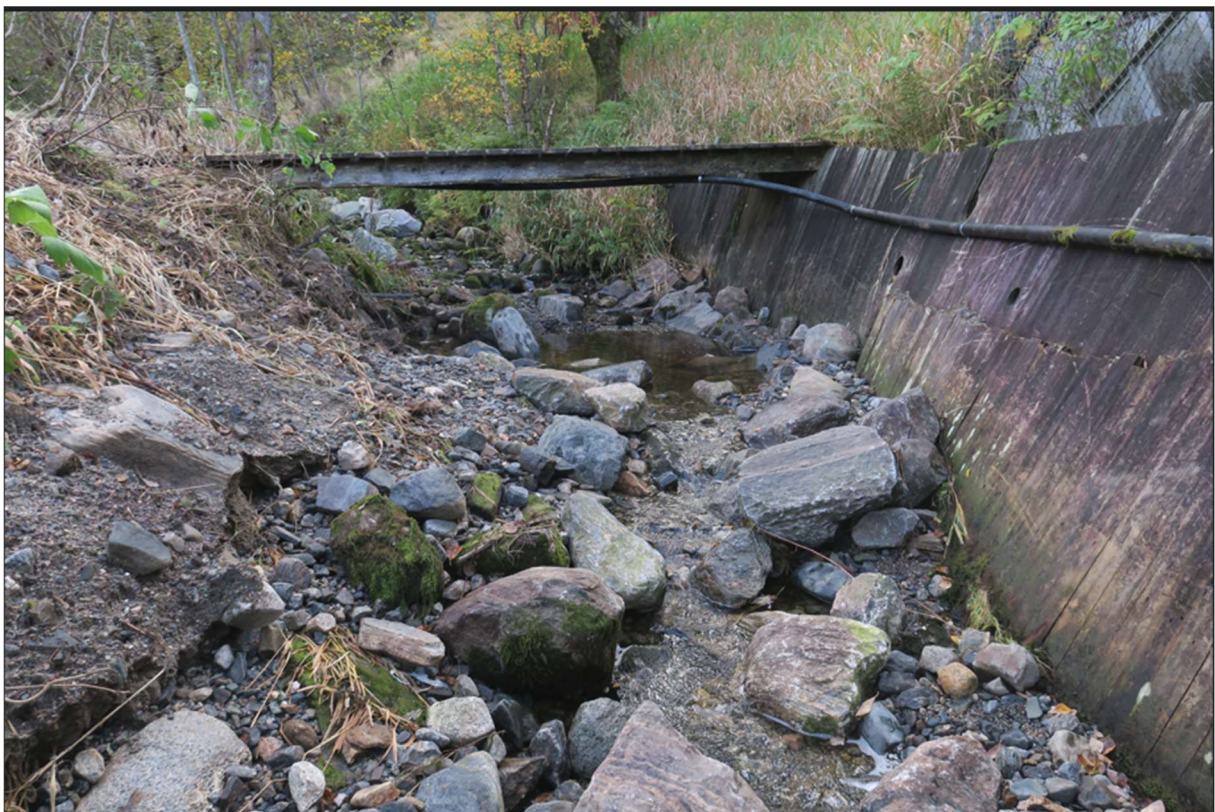
*Figur 8. Dypere parti under gangbru.*

Ved terskelen under gangbrua er det behov for å gjøre justeringer for å få denne til å fungere etter hensikten. Stein som ble lagt ut for å lage skjul bremses vannet slik at løsmasser som kommer med flomvannet sedimenterer og grunner ut elva der det skulle vært et dypere parti

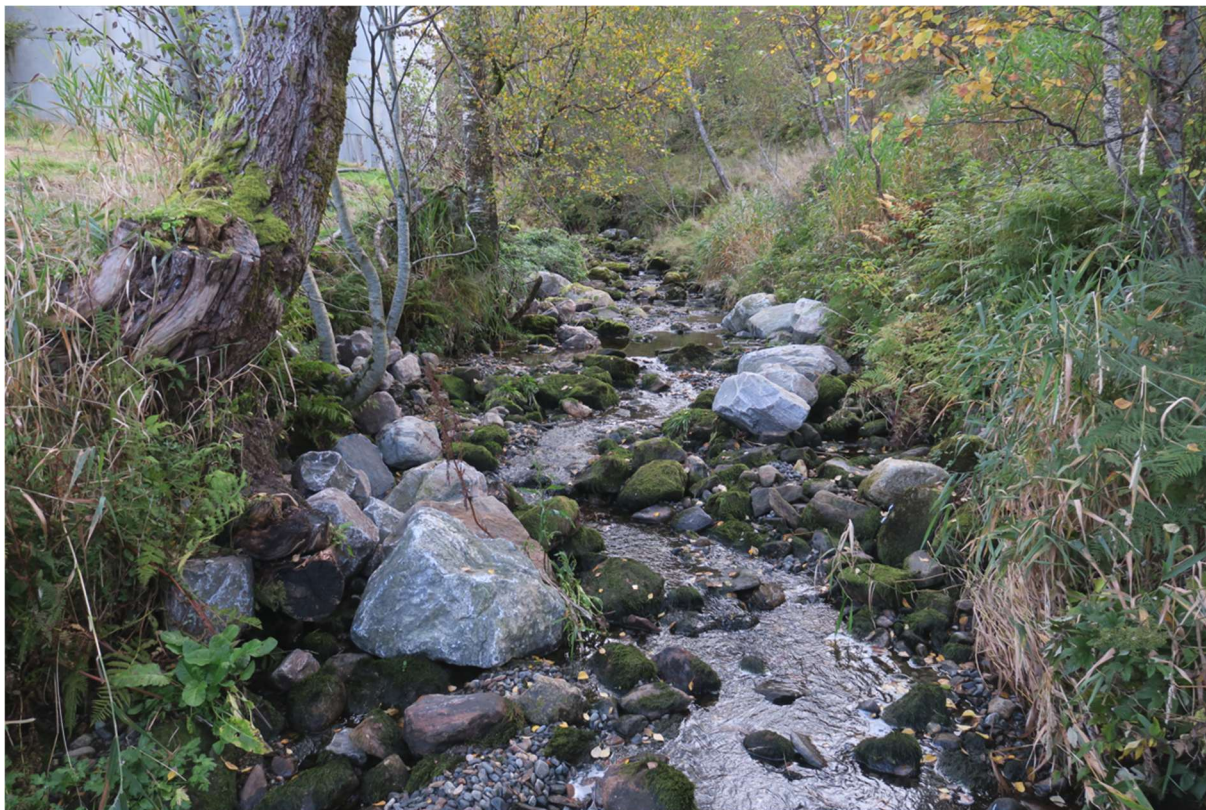
Grov stein og steingrupper ble benyttet til å skape lavvannsrenne, stuve opp vann for å gi vandringsdybde og lage svingninger i vannstrengen innenfor rammen av eksisterende elvebredder (Figur 8 og Figur 9). Dette ble utført ved behov på strekninger med flat elvebunn innenfor hele tiltaksområdet.

*Figur 9. Grov stein lagt ut for å styre vannstrømmen og få elva til å grave ut «dypål» på parti hvor elva før tiltaksarbeider var bred og grunn på lav vannføring. Hensikten var å beholde konnektivitet for fisk ved lav vannføring.*

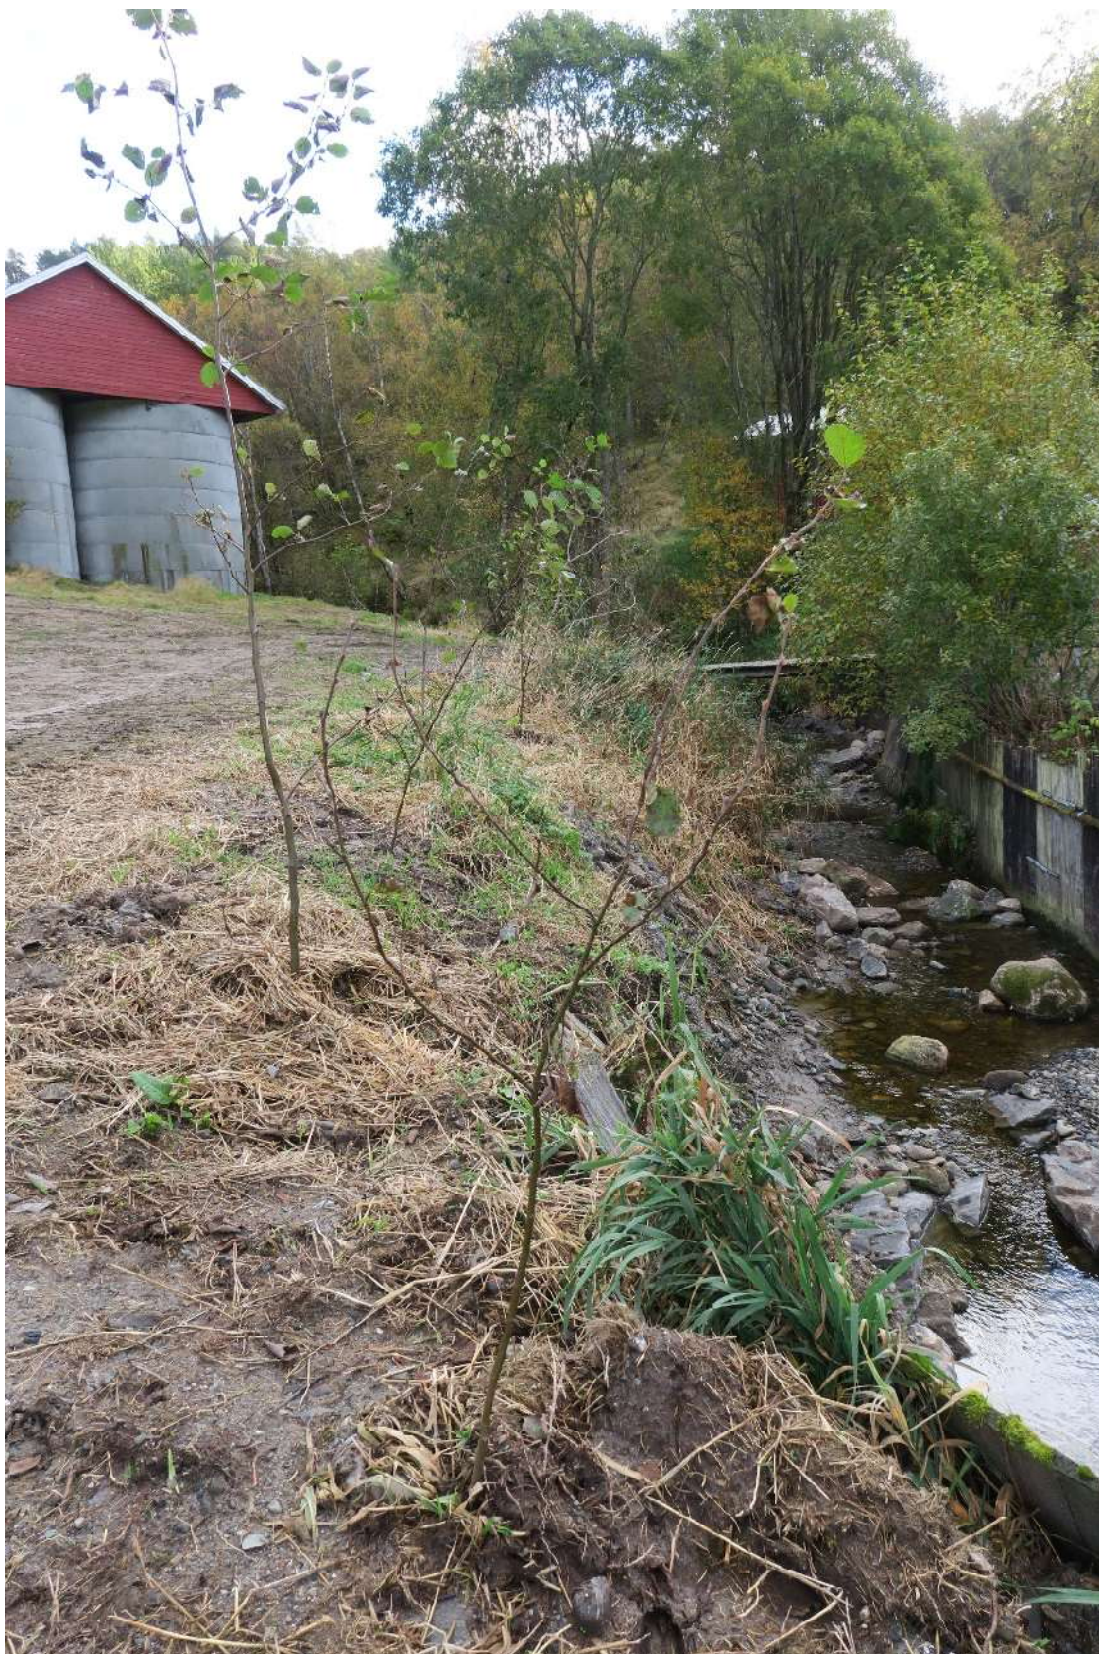
På de strekningene innen tiltaksområdet med lite kantvegetasjon ble det plantet trær og busker som ble hentet fra nærområdet (Figur 10). Det ble flyttet ca. 25 planter, i hovedsak gråor, til elvebredden.

*Figur 10. Busker og små trær som har blitt flyttet til elvekanten.*

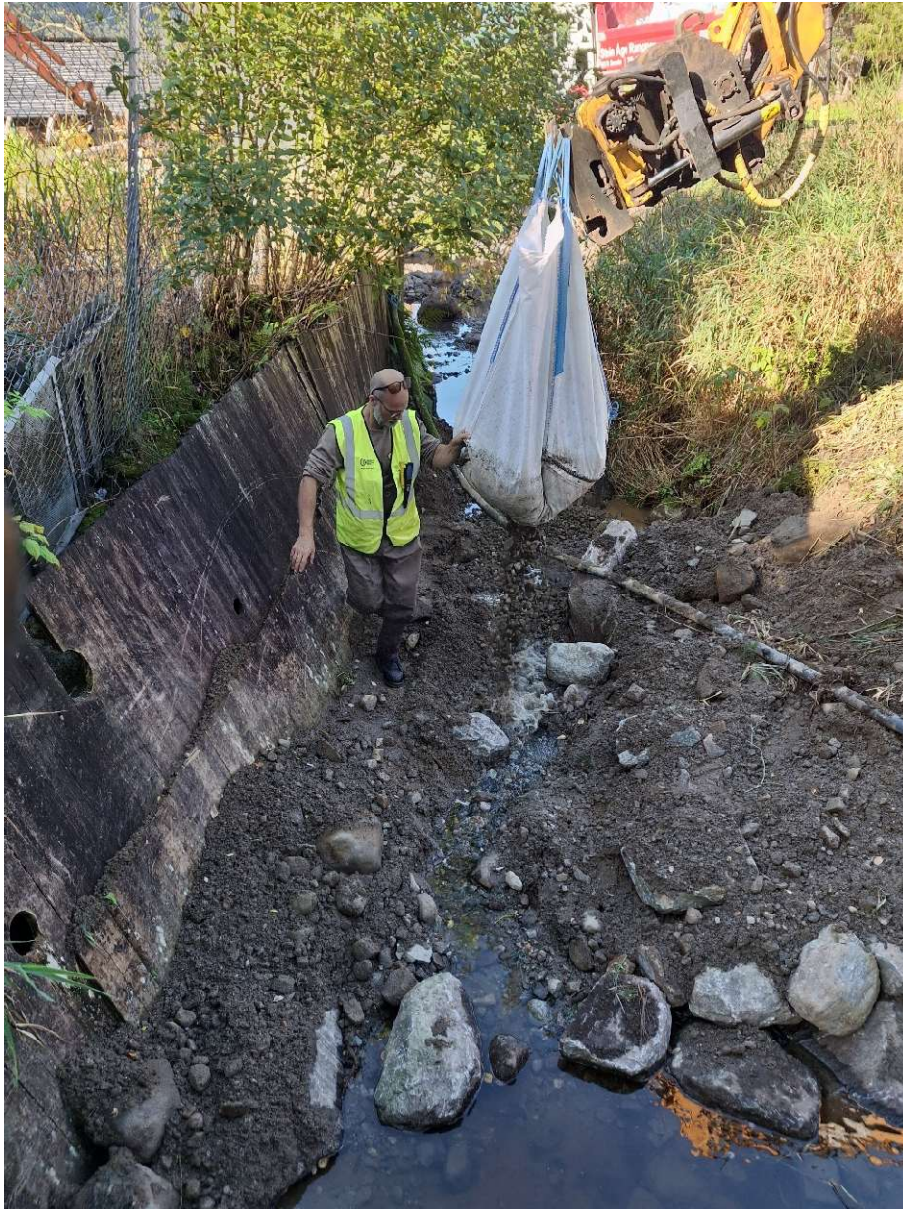
Ved utløp av kulper og på strykstrekninger innen tiltaksområdet ble det tilført gytegrus (Figur 11). Totalt ble det tilført rundt 15 m<sup>3</sup> gytegrus.

*Figur 11. Utlegging av gytegrus. Foto er tatt av entreprenør Stein Åge Rangnes.*

Etter utlegging har en del av gytegrusen flyttet på seg nedover elva, noe som var forventet og tilsiktet. En del av grusen har også havnet i sjøen.

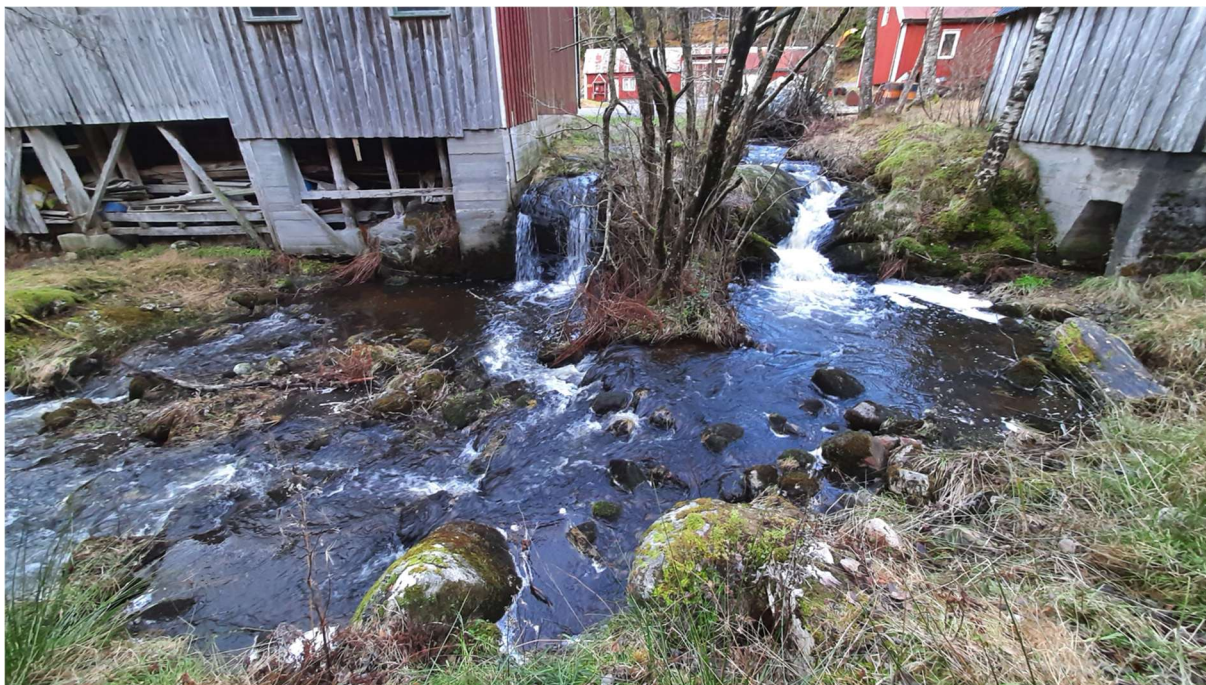
Sannsynligvis har hvitstryket oppstrøms «Åldammen» vært passerbar for anadrom fisk ved tilstrekkelig vannføring også før tiltaksgjennomføring. Utfordringen for fiskevandring var knyttet til lav vanndybde i kulpen og begrenset mulighet for å ta fart som følge av fjellterskel som lå like under vannspeilet i kulpen (Figur 12).

*Figur 12. «Åldammen» før tiltak, ved middels til høy vannføring. Fossen til venstre har forholdsvis høyt fall og lav vanndybde over fjellterskelen. I kulpen under hvitstryket til høyre er det begrenset vanndybde og en fjellterskel som ligger like under vannflata (sees på bildet som en oppstuvning av vannet).*

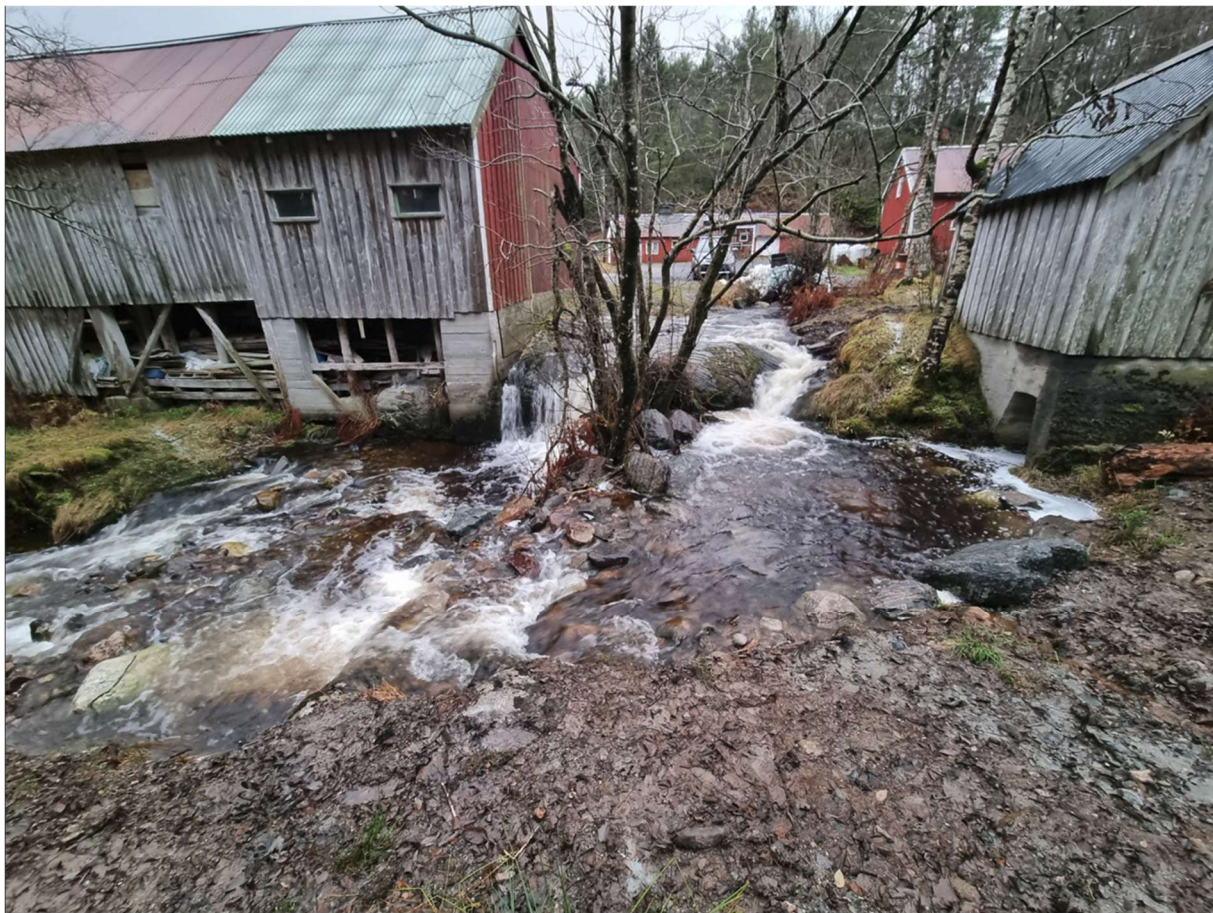
For å forenkle vandringsforholdene og muliggjøre fiskevandring på lavere vannføringer ble vannspeilet i kulpen til høyre hevet omtrent 30 cm (Figur 13). Dette for å gi tilstrekkelig vanndybde i kulpen for at laksefisk skal kunne ta sats og passere hvitstryket samtidig som spranghøyden ble redusert. Tiltaket ble utført ved å etablere løsmasseterskel ved utløpet av kulpen. I kulpen ble det lagt ut grov stein for å dempe energien fra hvitstryket samtidig som steinene skapte skjul for fisk. Kulpen ble steinsatt med grov naturstein som erosjonssikringstiltak. Det forventes at også dette vil skape godt skjul.

Nedstrøms løsmasseterskelen ble det etablert en løsmasseterskel til for å lage satskulp og hvileplass. Vannveien videre ble lagt til kulpene under fossen i stedet for videre nedover elva. Dette for å sikre vannutskiftning og gode oppvekstforhold i kulpene under fossen, samtidig som denne blir utnyttet som satskulp.

*Figur 13. «Åldammen» ved høy vannføring etter tiltaksgjennomføring. Ved lavere vannføringer går elva etter tiltaksarbeidene i en U-sving her.*

For å unngå for store sprang mellom satskulpene, samt for å unngå belastning på løsmassepartiet med trær som skiller de to elveløpene, ble vannstanden i kulpene hevet noe mindre enn planlagt. Dette medfører sannsynligvis at det vil være behov for noe mer vannføring før hvitstryket kan forseres av oppvandrende laksefisk.

Etter tiltaksarbeidene ble utført har det vist seg å være behov for å forsterke den nedre løsmasseterskelen. Ved høyere vannføringer passerer vannet over terskelkanten og på sikt forventes erosjonsskader. Dette kan enkelt avbøtes ved å tilføre grovere steinmasser, ev. sammen med et tettlag for å begrense lekkasjer.

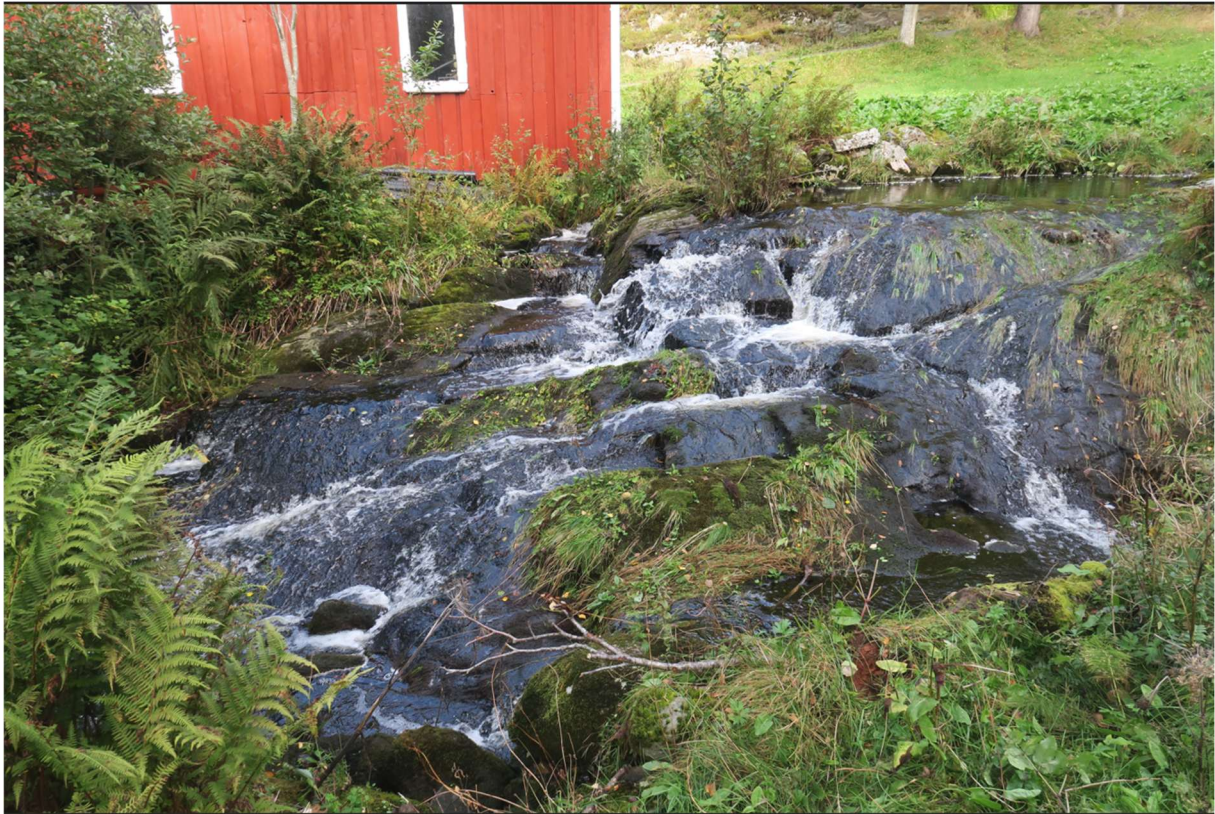
Nedstrøms svaberget i Fuglvågelva var det begrensede muligheter for fisk til å ta sats for å passere vandringshindret, samtidig som vanndybden var lav siden vannet ble fordelt utover bergflata (Figur 14). Lav vanndybde og høy vannhastighet gjorde svabergstrekningen i Fuglvågelva til et betydelig vandringshinder for anadrom laksefisk.

*Figur 14. Svaberget før tiltaksgjennomføring ved lav vannføring.*

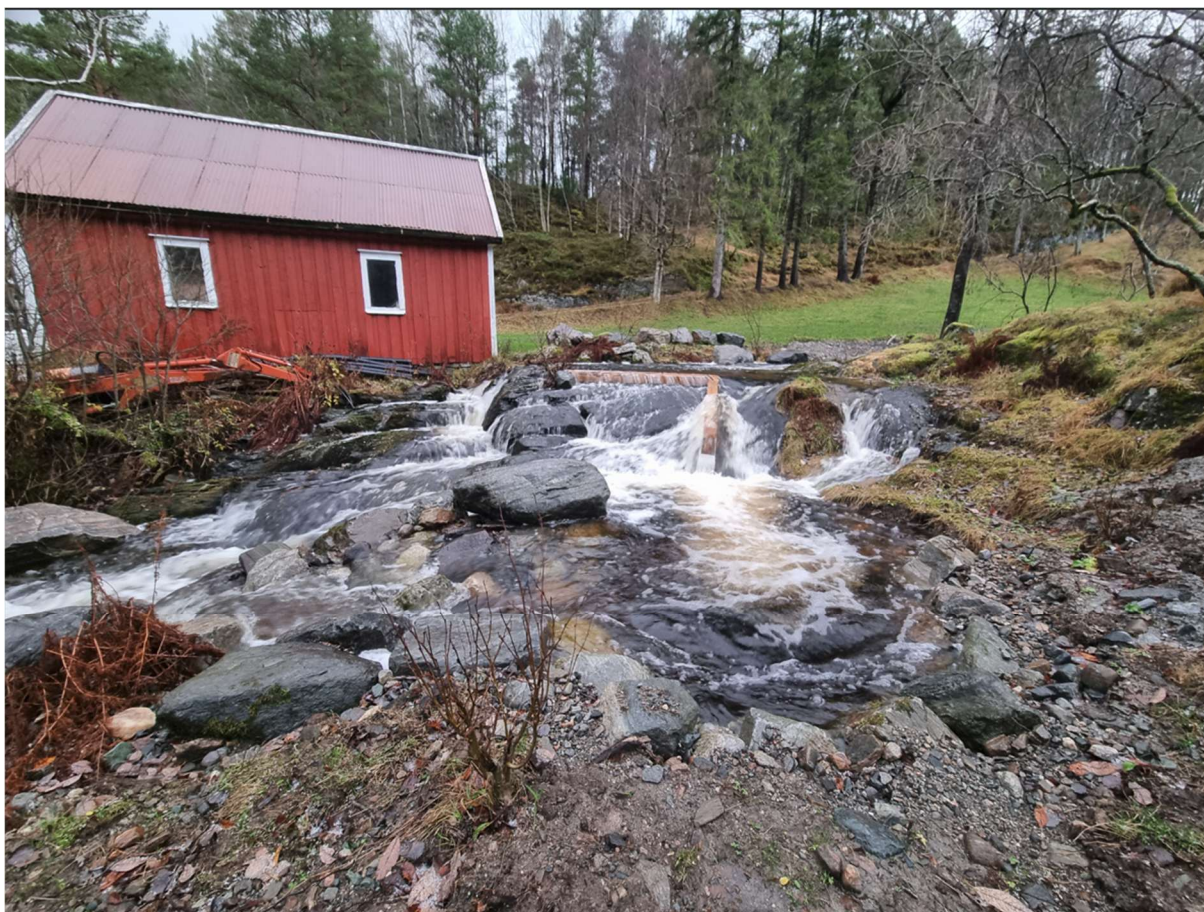
Under svaberget ble det etablert en løsmasseterskel og gravd ut en dyp satskulp (Figur 15). Kulpen ble grav ned til berg. Som for «Åldammen» ble kulpen erosjonssikret med grov naturstein på grunn av dårlige grunnforhold. I satskulpen ble det i tillegg lagt ut stein for å dempe vannenergien. For å skape større vanndybde over svaberget ble det etablert en lav treterskel som samlet og ledet vannet til satskulpen. Treterskelen ble boltet til berget. Ut fra satskulpen ble det bygget en rampe som skulle gi vandringsvei for anadrom laksefisk ved lav vannføring.

*Figur 15. Svaberget etter tiltaksgjennomføring. Bildet er tatt ved høy vannføring.*

Treterskelen ble formskåret og tilpasset svaberget slik at den fungerte etter hensikten. Optimalt sett skulle vannspeilet i kulpen ligget høyere slik at spranghøydene hadde blitt lavere, men dette ville krevd mer omfattende tiltak. Rampen ut fra satskulpen har blitt erodert av vannmassene i hovedløpet og det er behov for å utbedre denne før en får på plass fiskevandring til satskulpen ved lav vannføring. Etableringen av rampen har medført en innsnevring av hovedløpet, noe som har bedret vandringsforhold her da vanndybden har økt. Tiltakene som er utført i dette elvepartiet har medført at anadrom laksefisk langt enklere kan passere svaberget, men det er behov for å foreta justeringer før en har sikret fiskevandring til satskulpen ved lav vannføring.

Etablering av satskulpen nedstrøms svaberget har økt sannsynligheten for at Fuglvågelva ved høy vannføring går over sine bredder på dette punktet. Det er behov for å legge opp en voll av løsmasser for å hindre dette.

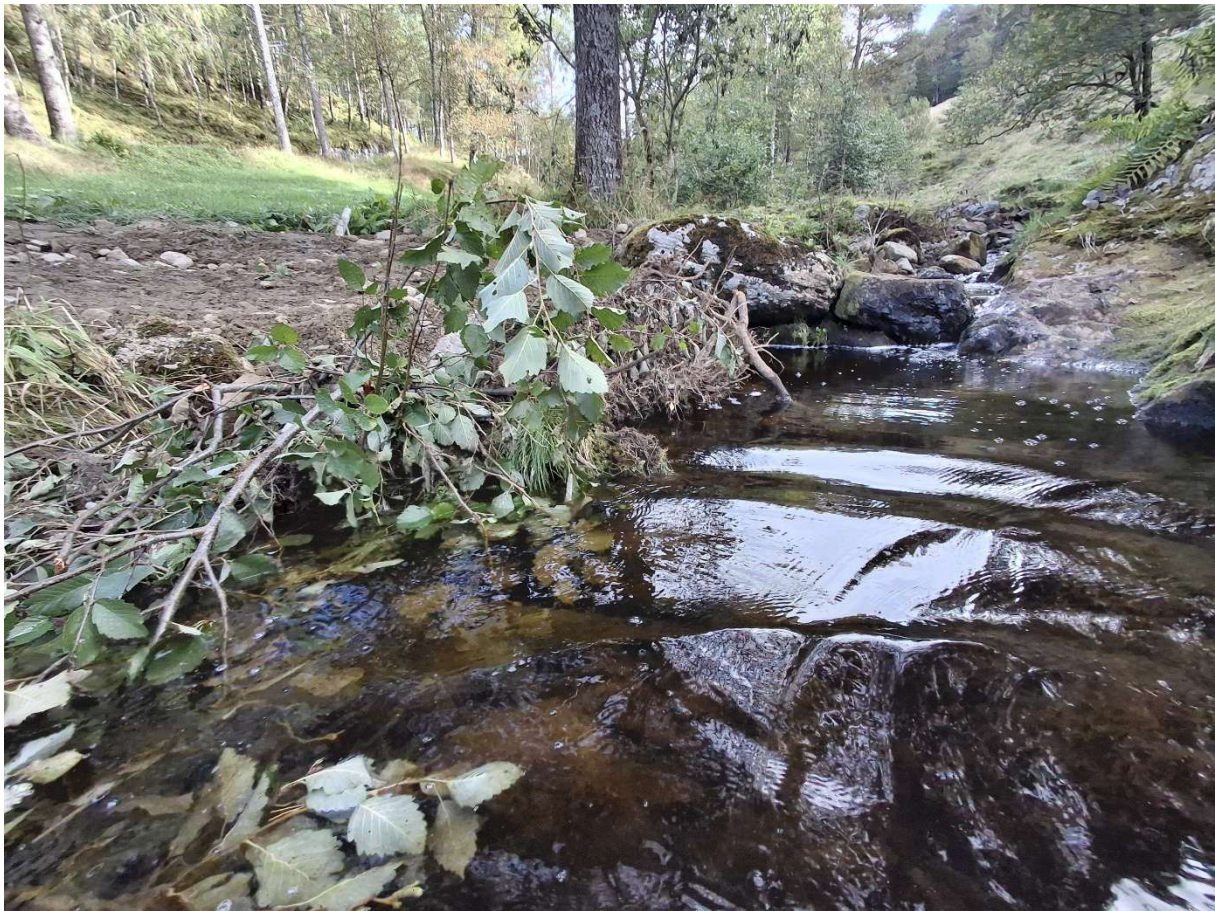
I kulpene oppstrøms svaberget ble to rotstokker forankret i bredden med rotenden uti elva (Figur 16). Dette ble gjort for å skape mer skjul for fisk.

*Figur 16. Stokk gravd ned i elvebredden, med rotenden liggende ute i elva.*

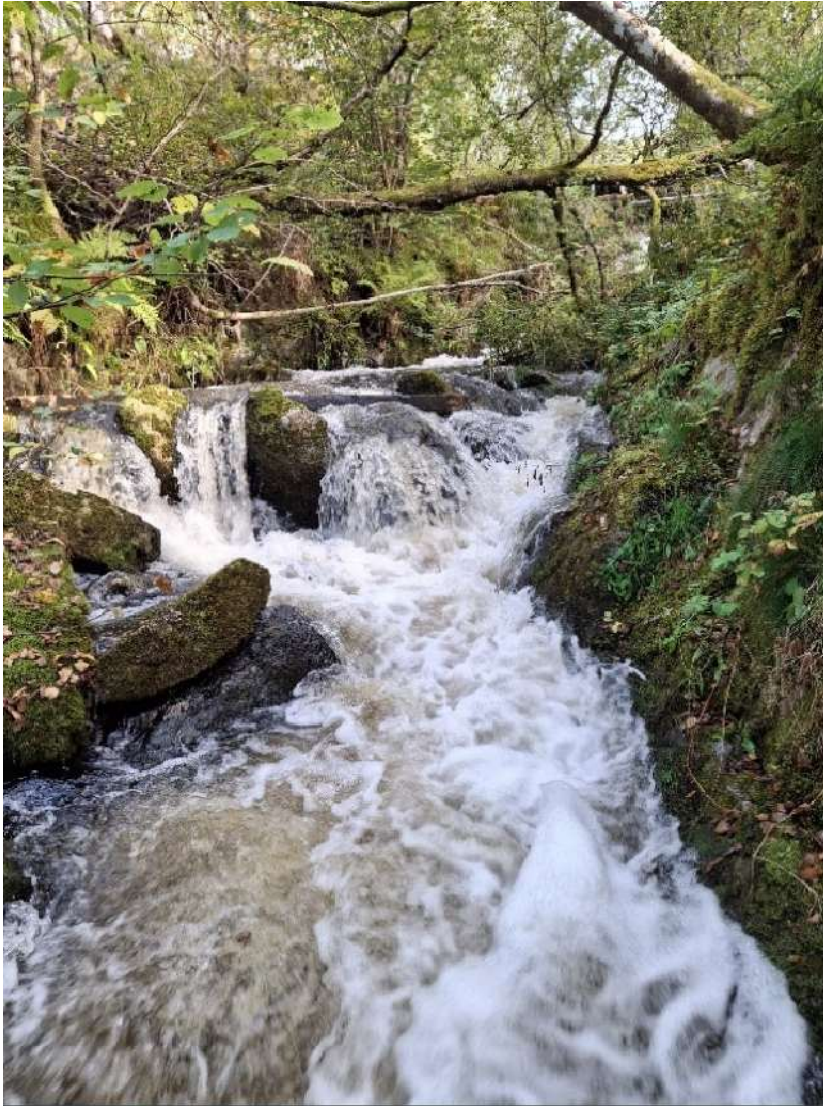
Ved tuftene av et tidligere kvernhus i midtre deler av Fuglvågaelva, utgjorde en terskel av opplagrede løsmasser vandringshinder for anadrom laksefisk (Figur 17). Oppstrøms terskelen ligger en kulp det ikke har vært ønskelig å senke vannspeilet på siden dette forventes å vanskeliggjøre fiskevandring oppstrøms.

*Figur 17. Løsmasseterskel i Fuglvågelva før tiltak.*

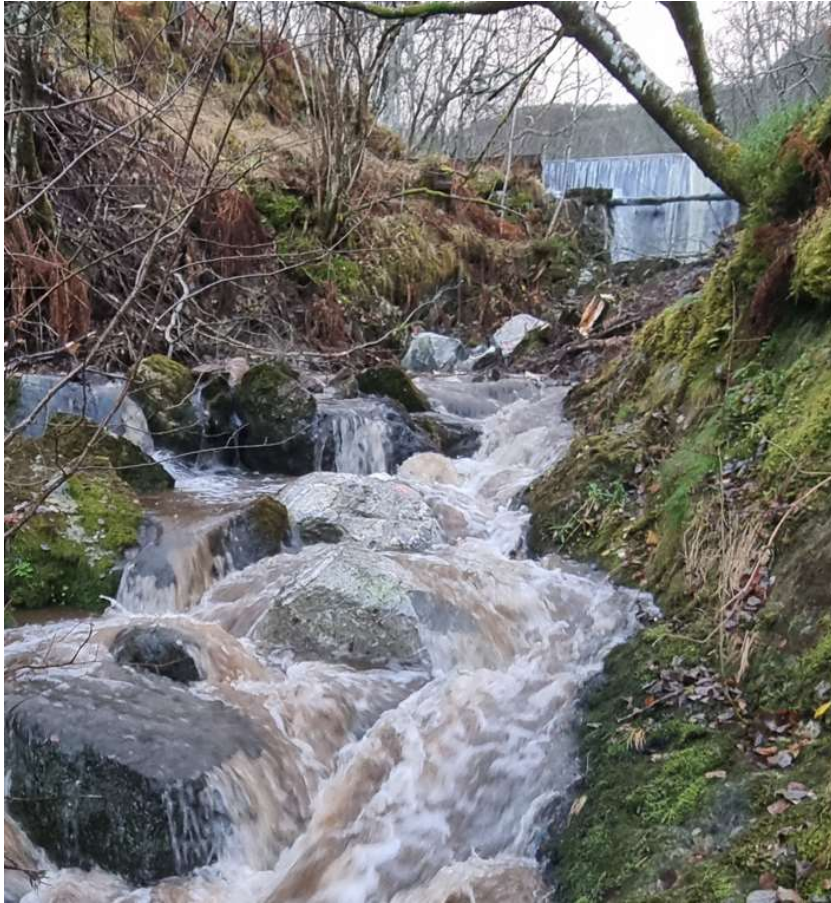
For å forenkle fiskevandring forbi løsmasseterskelen ble det lagt ut grov blokk nedstrøms som reduserte vannhastigheten, stuvet opp vannet og økte vanndybden (Figur 18). Det ble også gravd ut en renne forbi terskelen til høyre i Figur 18, samtidig som terskelkanten ble noe forhøyet. Tiltakene har medført sentrering av overløpet over terskelen til renna, og større vanndybde. Denne delen av Fuglvågelva har vanskelig adkomst og steinblokker og gravemaskin ble derfor heiset ned i elva med heisekran (Figur 19).

Figur 18. Løsmasseterskel i Fuglvågelve etter tiltaksgjennomføring.

Tiltakene for å bedre konnektivitet forbi terskelen med opplagrede løsmasser ble gjort en i del av Fuglvågelva som har bratt gradient. Den bratte gradienten gjør at det er nødvendig med en del vann i vassdraget for at fisk skal ha mulighet til å vandre opp til dette partiet. Tiltakene som ble gjort har medført at løsmasseterskelen ikke lenger utgjør flaskehals for fiskevandring.

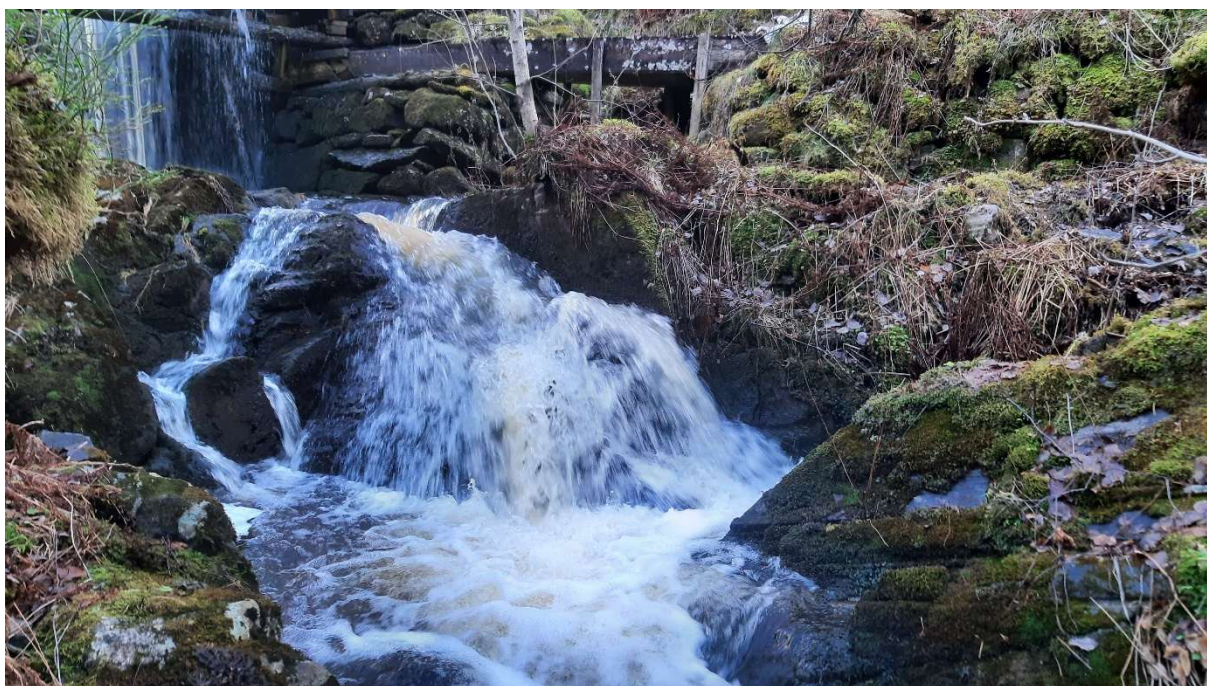
Omtrent midt i Fuglvågelva ligger en kraftverksdam som kalles «Inntaksdammen». Nedstrøms demningen er det en foss med kulp under (Figur 20). Før gjennomføring av tiltak ble denne fossen ansett som endelig stopp for fiskevandring ved de fleste, om ikke alle, vannføringer. Tidligere undersøkelser har vist at vannivå i kulp under fossen varierer betraktelig avhengig av hvor en måler vanndybde. Det har derfor vært mistanke om at kulp har vært fylt av grove løsmasser. Det har også vært mistanke om at det tidligere har vært en vannvei rundt fossen i en fjellrenne, men at denne har blitt fylt av løsmasser og grodd igjen (Figur 21).

Figur 20. Foss nedstrøms «inntaksdammen».

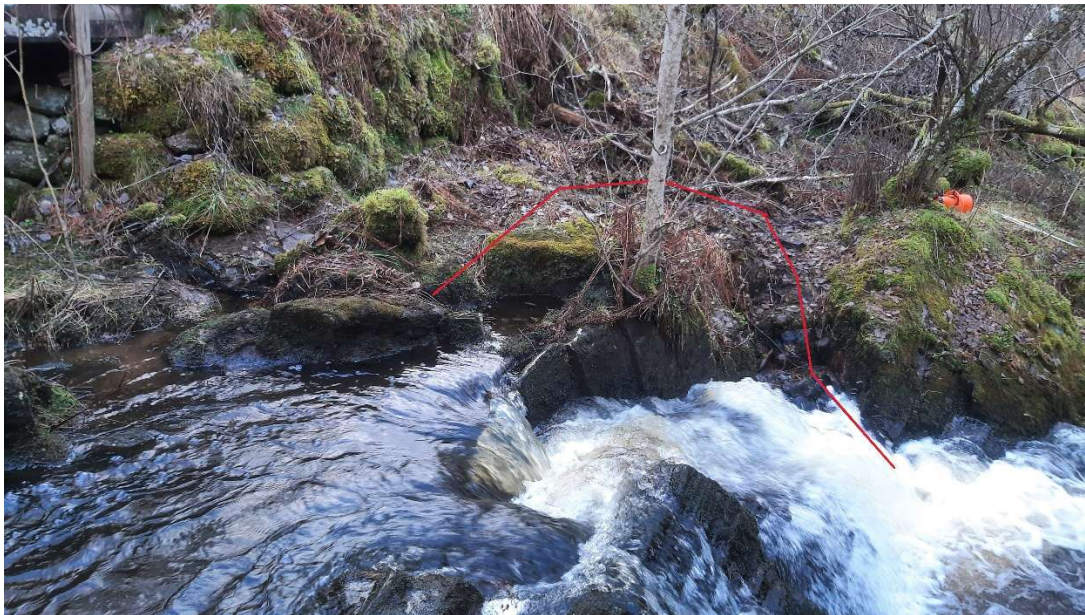
Figur 21. Foss nedstrøms «Inntakdammen». Gjengrodd fjellrenne er avmerket i *rødt*.

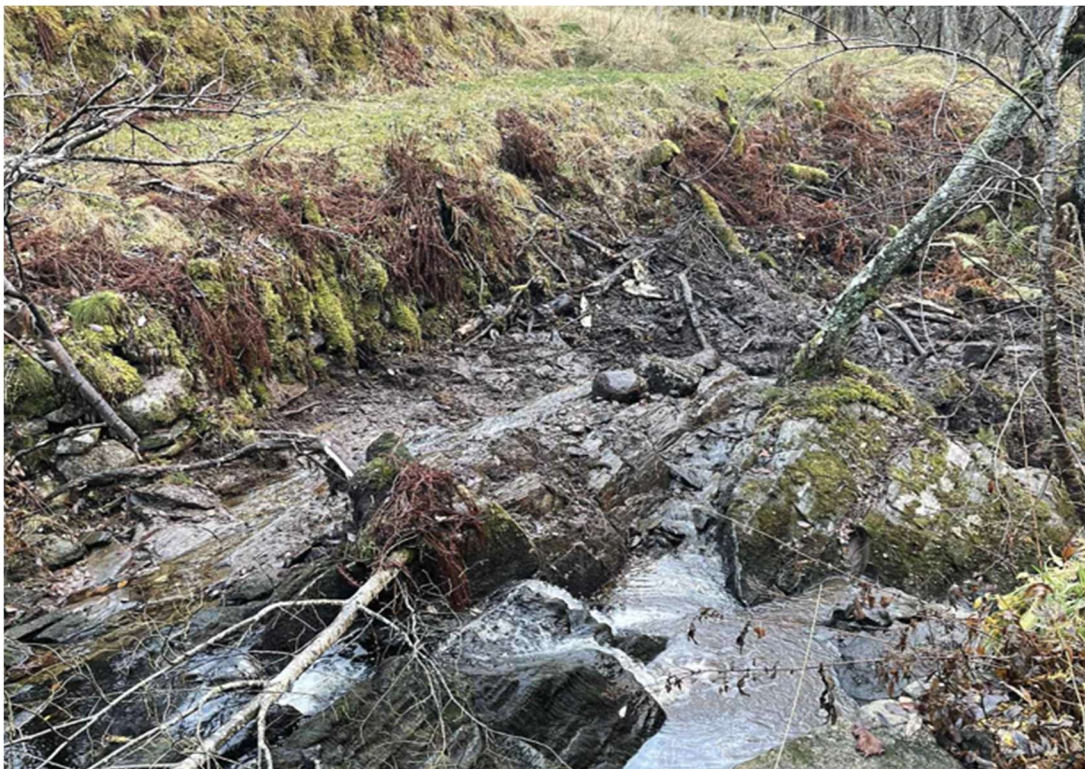
Rensk med gravemaskin ga ikke mer vanndybde i kulpen. Imidlertid ble det avdekket at fjellrenna var slak og vil kunne brukes av oppvandrende laksefisk (Figur 22 og Figur 23). Oppgravd stein fra renna ble arrondert på kanten av kulpen slik at vanndybde i kulpen økte (Figur 24). Nedstrøms kulpen ble det satt ut grov blokk som stuvet opp vannet slik at det forhøyede utløpet av kulpen ikke ble et nytt vandringshinder.

Figur 22. Fjellrenne forbi fossen nedstrøms «Inntakdammen» under rensk.
