6 – 2025

# **Vannmiljøtiltak i Fuglvågelva, Aure kommune 2025**

**– Del 1 av tiltaksarbeidene**

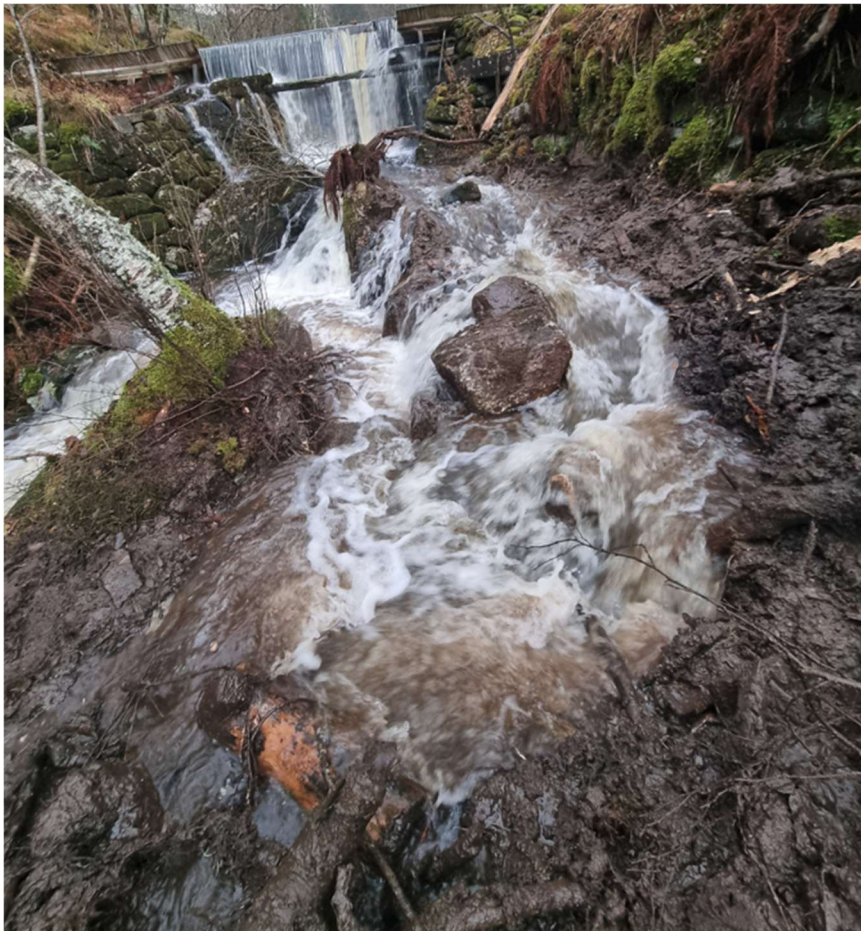
Figur 23. Fjellrenna forbi fossen nedstrøms «Inntaksdammen» med høy vannføring.

Tiltakene som ble gjort ved fossen nedstrøms «Inntaksdammen» har medført at fossen er passerbar for anadrom fisk på høy vannføring, kanskje også ved middels vannføring. Ved høy vannføring er det nok vanndybde til at anadrom laksefisk kan komme seg opp fossen direkte. Det forventes at fisk kan benytte fjellrenna forbi fossen ved middels til høy vannføring.

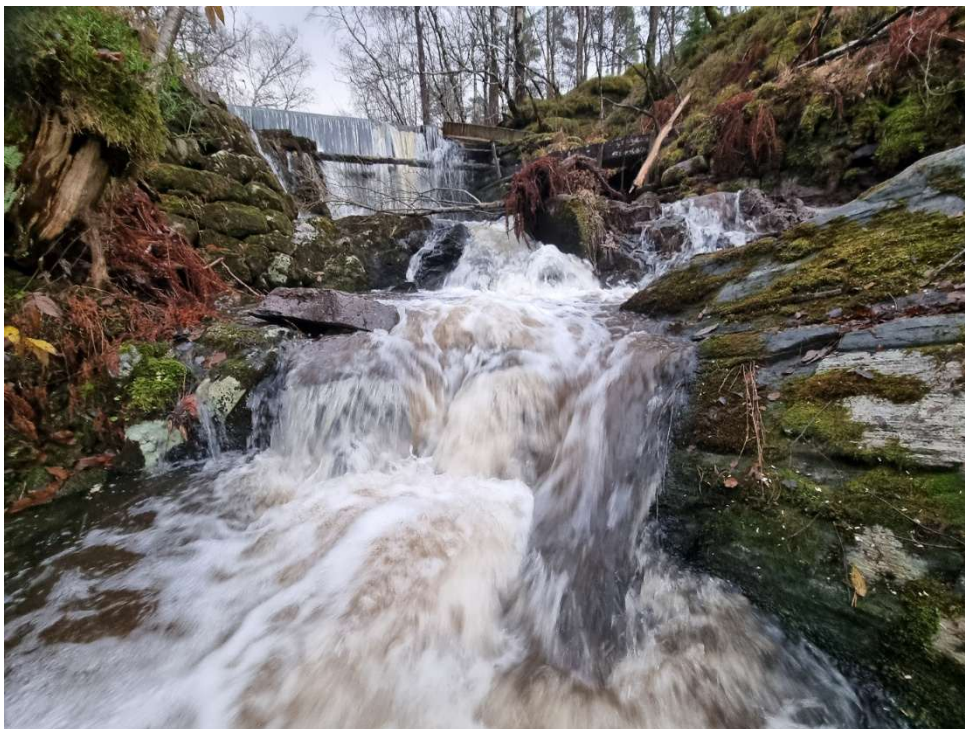
Rensk med gravemaskin ga ikke mer vanndybde i kulpen. Imidlertid ble det avdekket at fjellrenna var slak og vil kunne brukes av oppvandrende laksefisk (Figur 22 og Figur 23). Oppgravd stein fra renna ble arrondert på kanten av kulpen slik at vanndybde i kulpen økte (Figur 24). Nedstrøms kulpen ble det satt ut grov blokk som stuvet opp vannet slik at det forhøyede utløpet av kulpen ikke ble et nytt vandringshinder.

Figur 24. Foss nedstrøms «Inntaksdammen» etter økt vanndybde som følge av heving av utløpet av kulp.
