# Rapport

8 – 2025

## Aktuelle restaureringstiltak på myr og kulturmark vest i Melhus kommune – Tiltaksplanlegging og kostnadsberegning

Jørulf Vullum

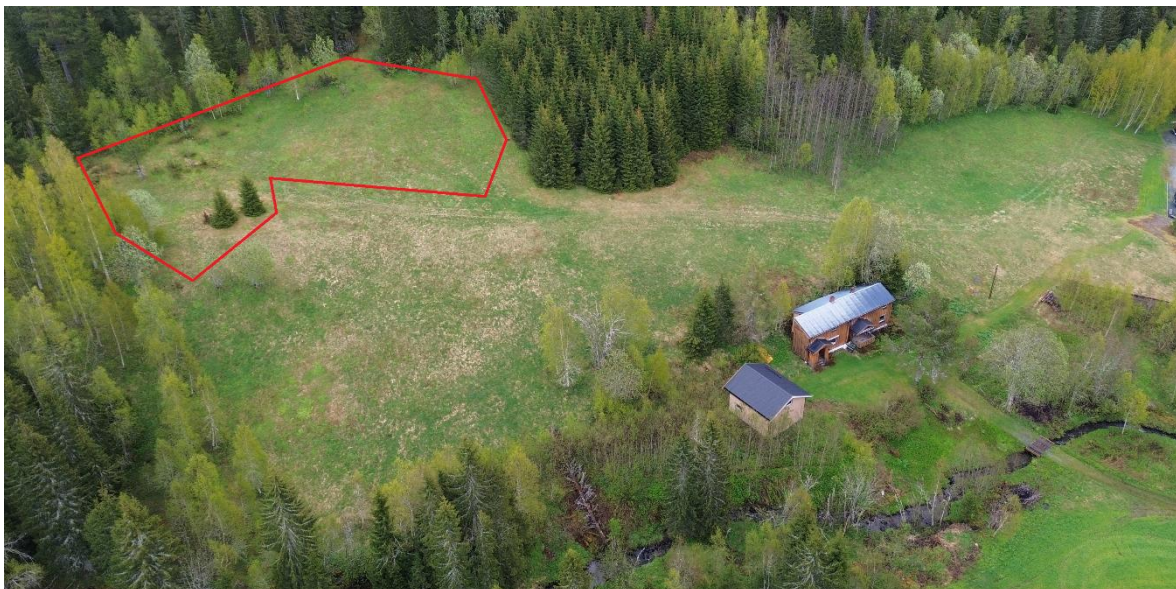
Den registrerte naturtypen dekker et område på 1813 m<sup>2</sup> øverst på ei totalt 8840 m<sup>2</sup> stor, ganske bratt eng og omtaler et område i brakklegging- og gjengroingsfase og med et artsmangfold i sterk reduksjon (Figur 4).

*Figur 4. Brennan. Markeringen viser omtrentlig den NiN-registrerte slåttemarka, og at skog holder på å etablere seg inne i området.*

Det vokser skog inn fra kantene som innledningsvis bør fjernes for å ivareta det registrerte naturtypeområdet, samt redusere tilskygging av området (Figur 5). Stubber bør skjæres helt ned til bakken for å lette senere slåttearbeid. Det anbefales deretter årlig slått på området med lett utstyr. Slåtten bør foregå i slutten av juli eller august måned. Etter slåtten bør gresset få ligge og tørke noen dager før det fjernes fra enga.

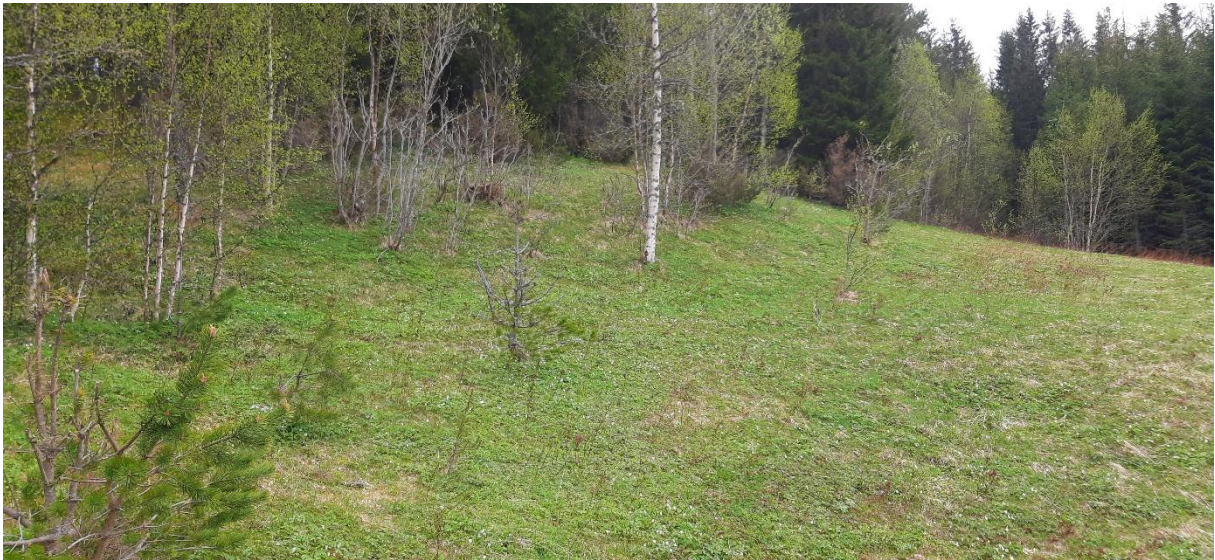
*Figur 5. Trær vokser opp på slåtteområde på Brennan, hovedsakelig langs kantene.*

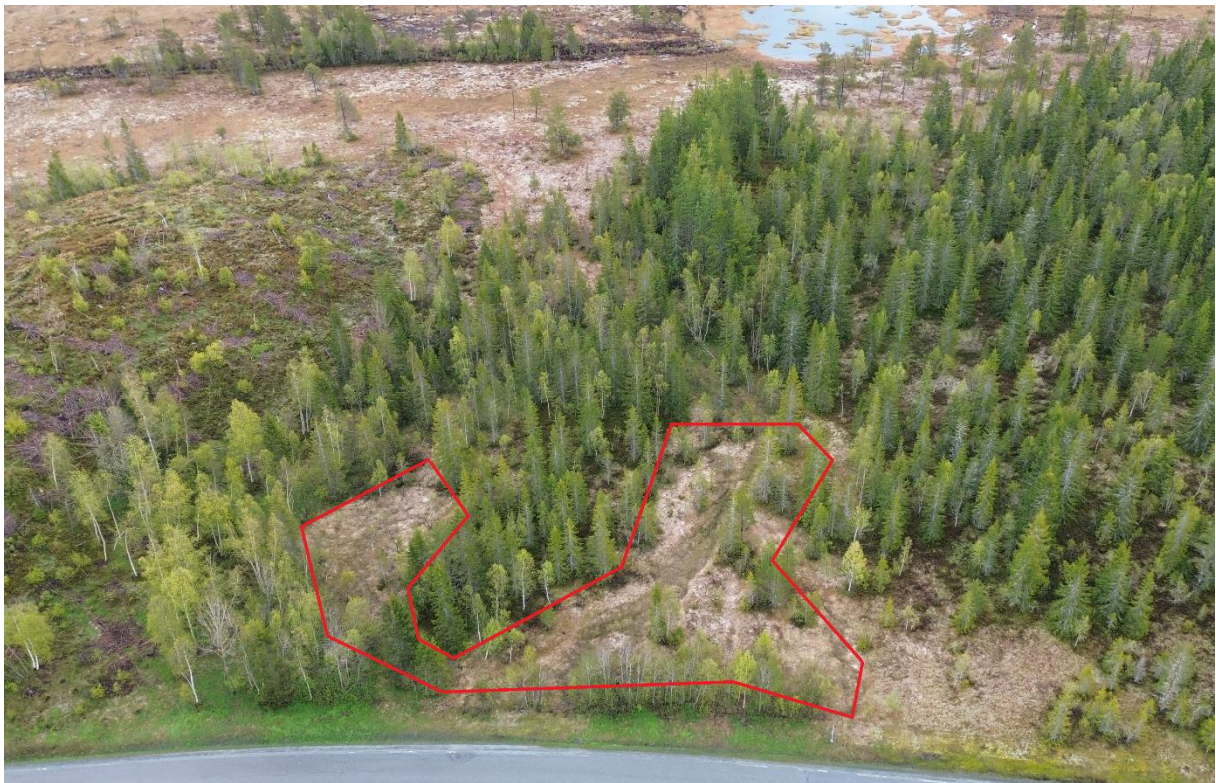
Slåttemyra dekker et område på 1758 m<sup>2</sup> og er lokalisert i et vestvendt dalsøkk mellom FV 6588 og storvokst, halvåpen granskog (Figur 6). Området holder på å gro igjen, hovedsakelig av løvskog, men også noe ung barskog vokser ute på slåttemyra.

*Figur 6. Konstad sørøst. Markeringen viser omtrentlig den NiN-registrerte slåttemyra, og at skog har etablert seg inne i området. Det bør vurderes om restaureringa også skal omfatte det tilliggende myrarealet i sør (til høyre i bildet).*

Skogen som vokser opp på slåttemyra, og helt ut til kantene på denne anbefales fjernet (Figur 7). Det bør vurderes om restaureringsområdet også skal inkludere et tilleggende myrareal rett sør for den NiN-registrerte lokaliteten. Dette kan bidra til å øke arealet som habitatspesifikke slåttemyrarter kan (re)etablere seg på. Stubber bør skjæres helt ned til bakken for å lette senere slåttearbeid. Deretter bør arealet holdes vedlike med årlig slått med lett utstyr i slutten av juli eller august. Etter slått bør gresset få ligge og tørke noen dager før det fjernes fra slåttemyra.

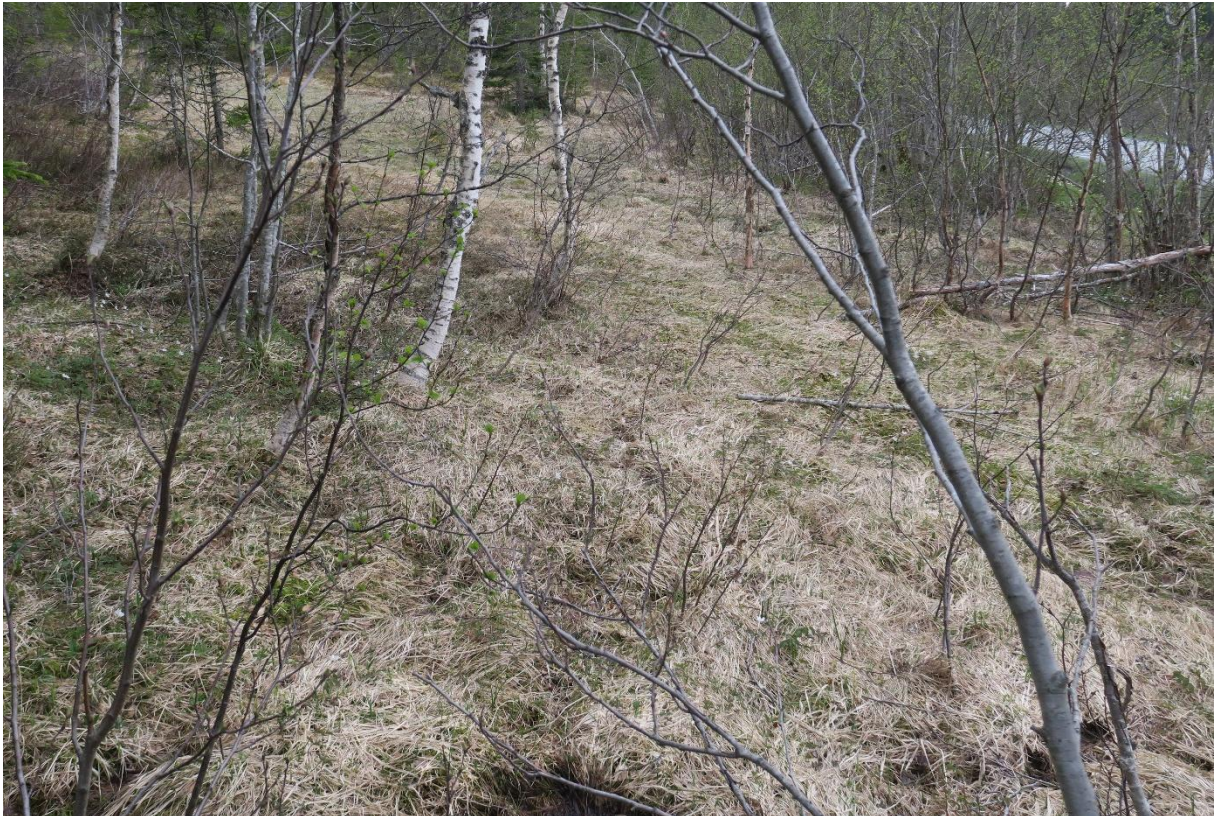
*Figur 7. Konstad sørøst. Den tidligere slåttemyra holder på å gro igjen.*

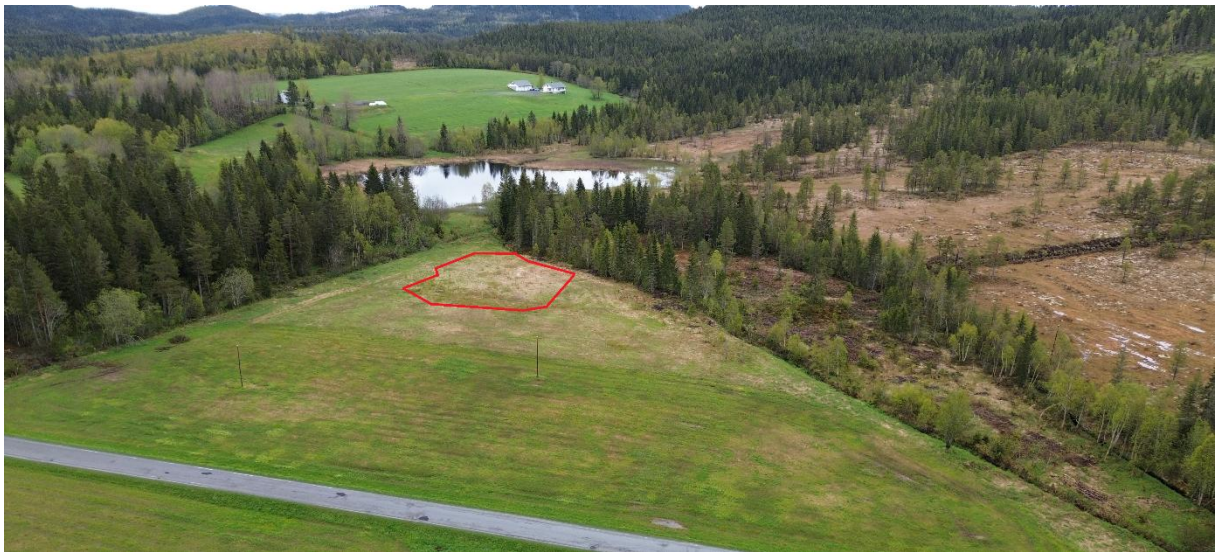
Området som avgrenses ifølge NiN-kartlegginga er nesten flatt og har noe oppslag av unge trær (Figur 8). Den avgrensede NiN-lokaliteten dekker ca. en tidel del av et jordstykke på omtrent 15 daa som ikke lenger er i drift. Deler av dette jordstykket har likevel av og til blitt slått med traktor og beitepusser, men ikke høstet (pers. med. John O. Blokkum). Dette medfører en gjødslingseffekt som kan påvirke, og på sikt medføre en endring av artsutvalget på lokaliteten. Det var ved befaringstidspunktet noe begynnende oppslag av løvskog på lokaliteten.

Figur 8. Motjønna nordvest. Markeringen viser omtrentlig det NiN-registrerte området.

Det anbefales årlig slått av både den kartlagte naturtypelokaliteten og området rundt, som ikke inngår i jordbrukets gressproduksjon. Dette for å hindre gjengroing av enga med påfølgende tilskygging, samt for å øke arealet hvor habitatspesifikke arter kan ha mulighet til å etablere seg. Slåtten bør skje sist i juli eller i august måned. Etter slåtten bør gresset få tørke noen dager før det fjernes fra lokaliteten.

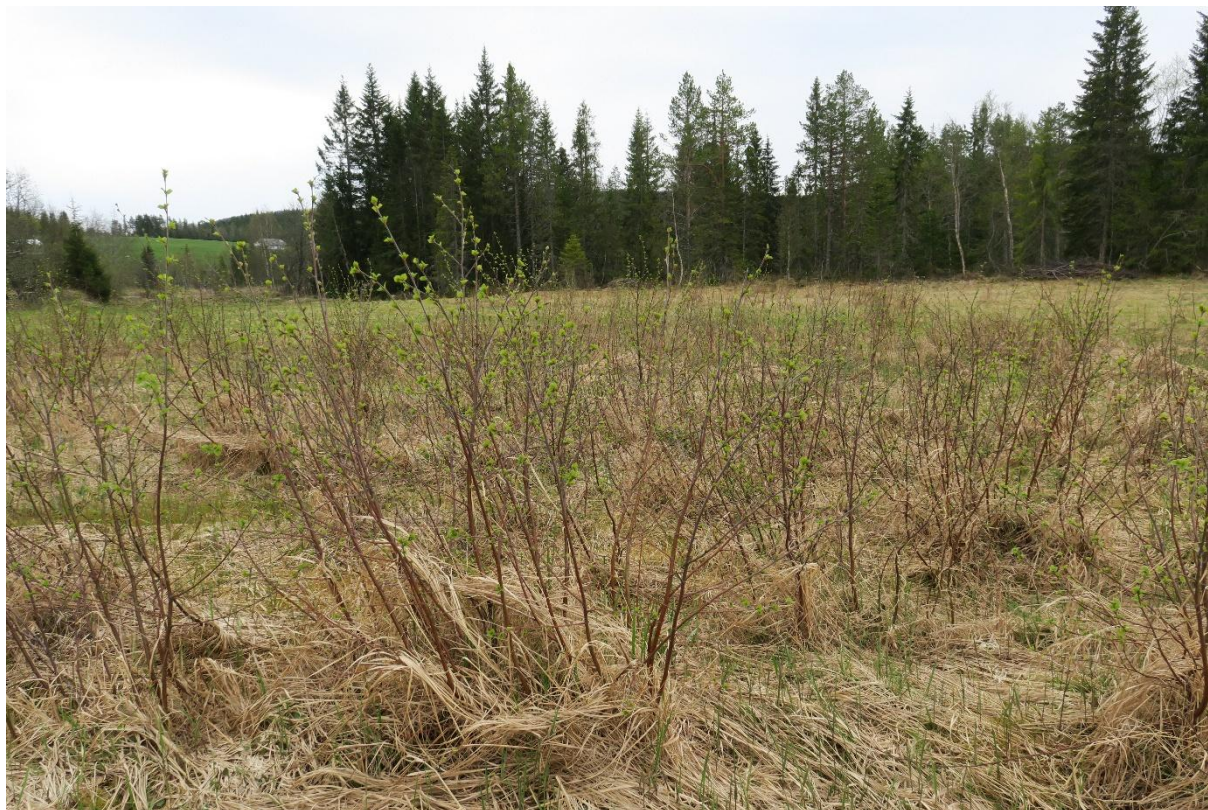
*Figur 9. Motjønnå nordvest. Foreløpig er skogen på denne lokaliteten forholdsvis småvokst.*

Foreløpig er skogen på dette området såpass småvokst at den kan tas samtidig med slåttene som en del av skjøtselsarbeidet (Figur 9). Oppslaget av bjørk er imidlertid ganske tett og vil på bare få år kunne bli vesentlig mer arbeidskrevende og fjerne. Det anbefales derfor å raskt komme i gang med årlig skjøtsel av denne lokaliteten.

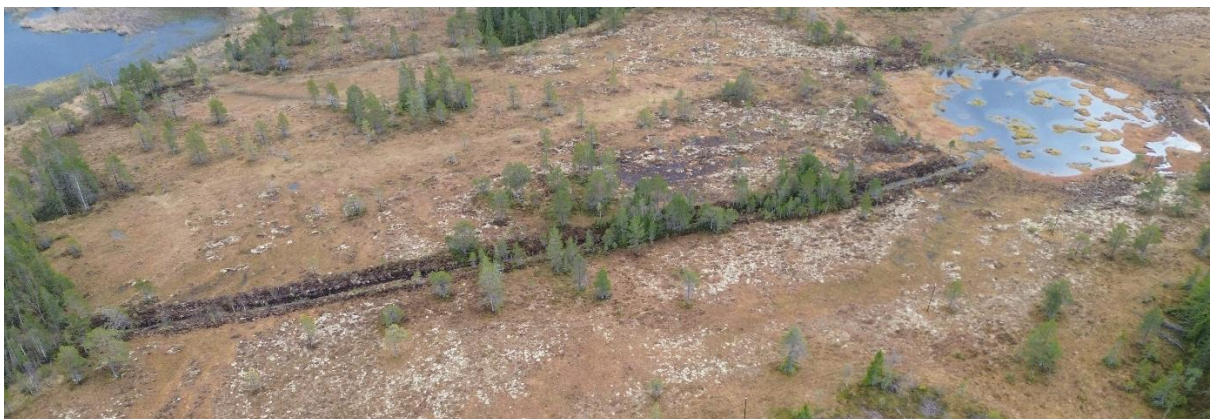
Lomtjønna nord beskrives som ei «*Stor nedbørsmyr med en dyp grøft gjennom sentrale deler. Lukking av grøften vil være effektivt*» (Gaarder et al., 2024) (Figur 11). Lomtjønna naturtypebeskrivelse viser at «*Tilstanden er vurdert til svært redusert på grunn av omfattende grøfting i sentrale deler og mindre grøfter langs kanten i nordvest og nord. Det er lite spor etter torvuttak langs kanter, og enkelte spor etter tunge kjøretøy. [...]*» (Miljødirektoratet, 2024).

Figur 11. Dronebilde av kanalen som ble gravd for å senke Lomtjønna.

Vannstanden i Lomtjønna heves så til antatt opprinnelig nivå. Dette gjøres ved å tette igjen kanalen som i dag leder vannet ut fra tjønna. Kanalen tettes med jevnlig demninger med en avstand tilpasset helningsgradienten. Dette er en stor kanal, flat i øvre deler, men til dels ganske bratt helningsgrad lenger ned. Det virker som at en del myrmasser her har erodert bort, og at massene i grøftekastet har blitt brutt ned og derfor ikke kan brukes i restaureringsarbeidet. Siden kanalen er

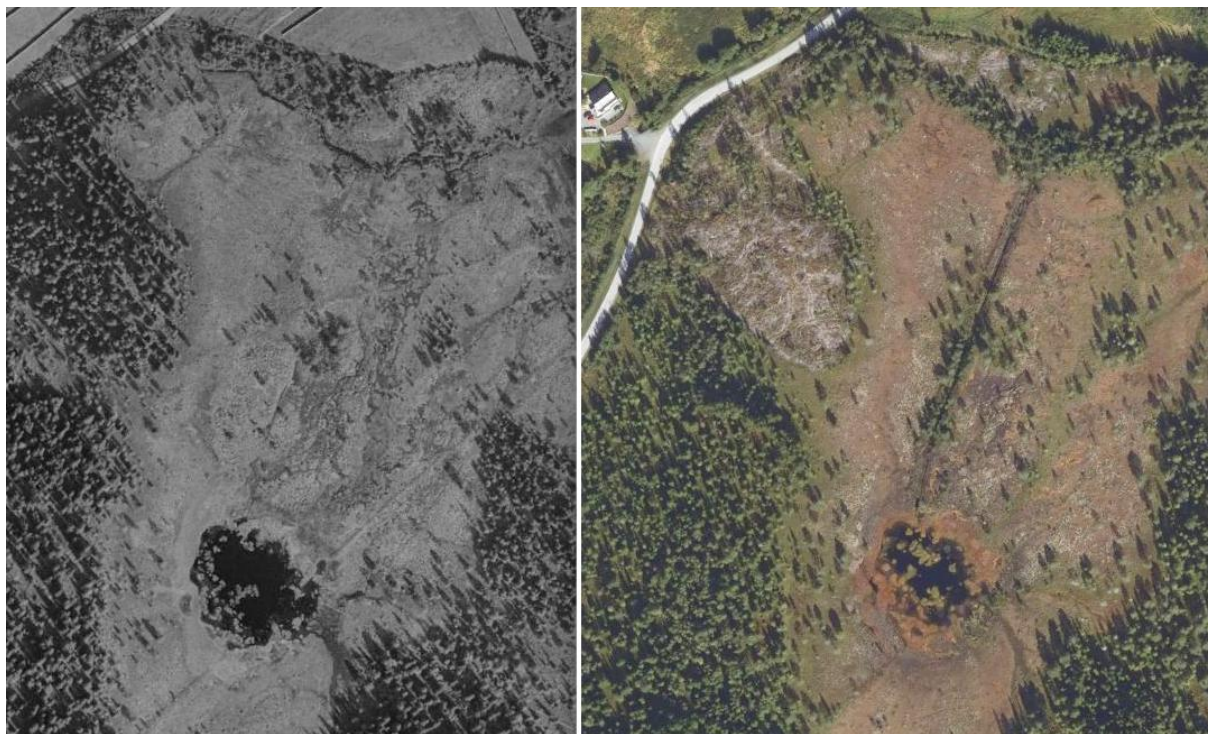
Lomtjønna hadde tidligere ikke noe tydelig utløp (Figur 12). Ortofoto fra norgebilder.no viser at den utførte kanaliseringa har bidratt til å senke vannivået i tjønna. Kanalen er ca. 230 m lang og ender i nord opp i en annen kanal som har blitt etablert for å senke vannivået i Motjønna (pers. med. Jon Finanger)

*Figur 12. Lomtjønna i 1956 (t.v.) og 2021 (t.h.). Den store utgravde kanalen på nordsida bidro til å senke vannstanden i tjønna betydelig. Foto: Norgeskart/Norgebilder.no.*

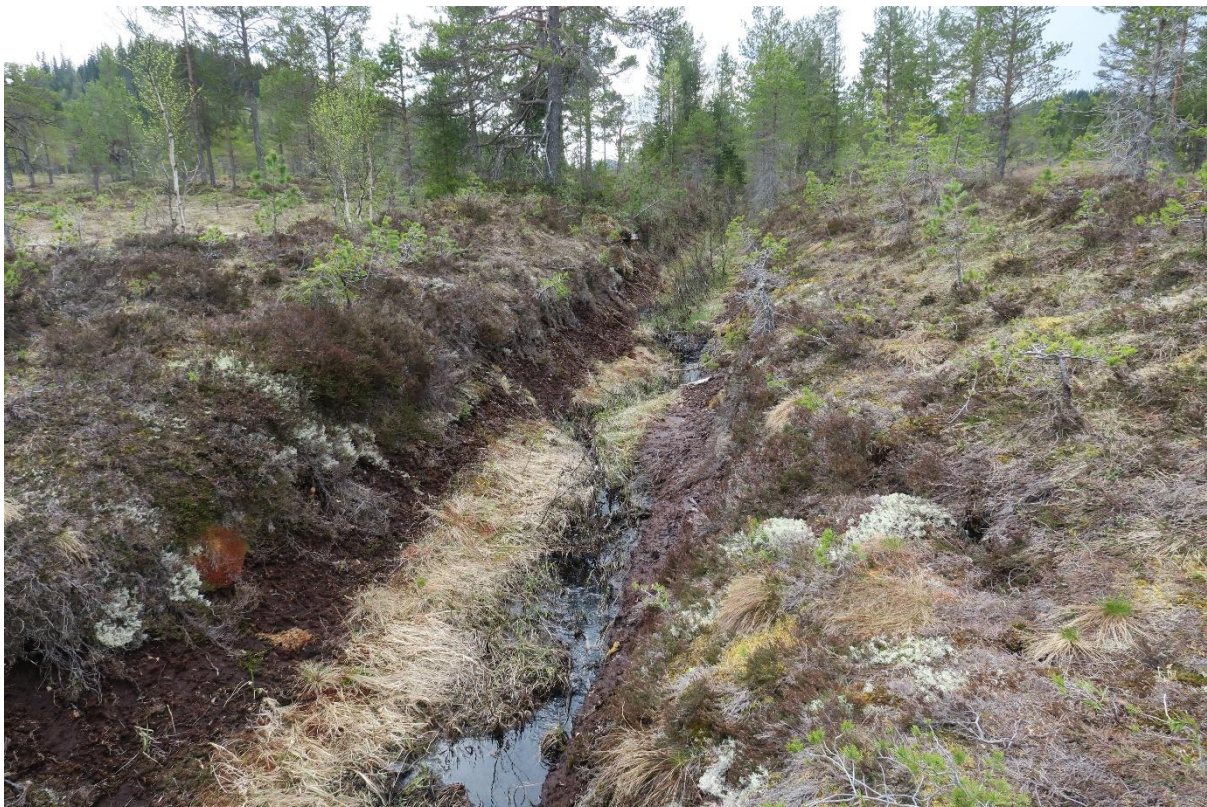
Det er vanskelig å fastslå akkurat hvor mye Lomtjønna har blitt senket, men nivået fra dagens vannstand til tidligere laveste «terskel» anslås å være ca. 1 – 1,5m. Kanalen ut fra Lomtjønna er på det meste opptil 2,5 m dyp og 4–5 m bred (Figur 13). I øvre deler har det blitt sprengt bort fjell for å få til å lede vannet ut fra tjønna. Steinmasser fra sprengningsarbeidet ligger nå igjen i grøftekastet. Nederst krysser kanalen det opprinnelige bekkeløpet fra Motjønna før den går sammen med nåværende kanal/bekk mellom Motjønna og FV 6588.

Figur 13. Kanalen nedenfor Lomtjønna er et betydelig inngrep.

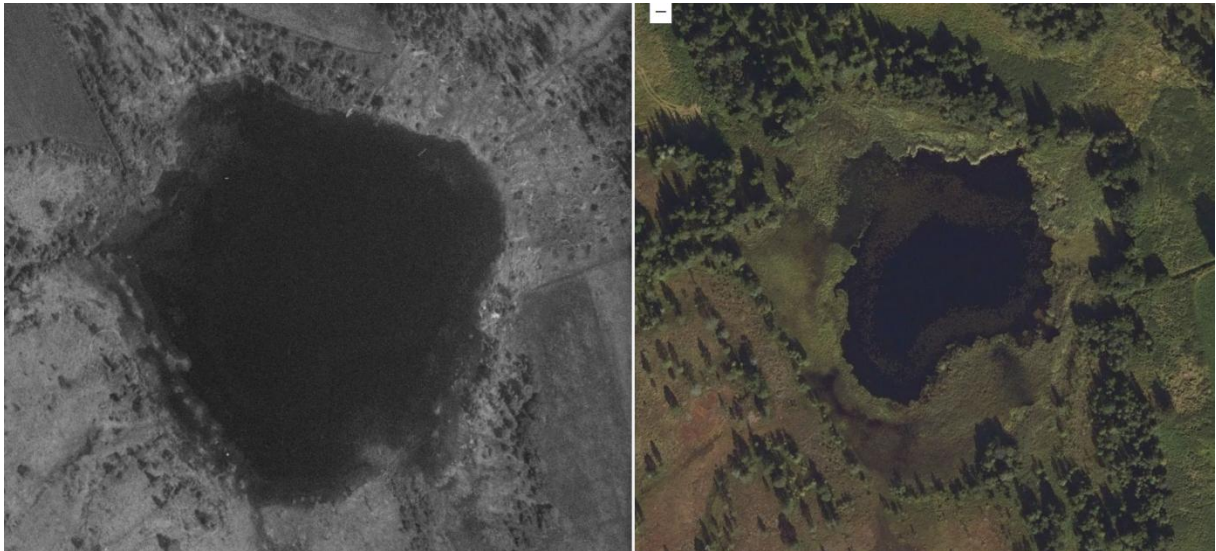
Motjønnna ligger i kanten på ei stor, åpen myr. Det ble en gang i perioden 1964-1998 gravd en 1-1,5m dyp kanal for å senke tjønna med tanke på jorddyrkning (pers. med. Jon Finanger; Figur 14).

*Figur 14. Motjønnna 1964 (t.v.) og 2021 (t.h.). Bildene har samme målestokk og viser tydelig at vannstanden nå er lavere enn opprinnelig, og at skog har etablert seg på den opprinnelige kanten av tjønna -særlig i sør og sørvest. Foto: Kartverket/Norgebilder.no.*

Skogstripa som har etablert seg på sør og sørvestsida av Motjønnå i etterkant av nedtappinga hogges og fjernes for å gjenopprette den naturlig åpne overgangen mellom tjønnå og myr delen av våtmarksområdet. De fleste av disse trærne vil sannsynligvis drukne ved en eventuell heving av vannstanden til det opprinnelige. Trevirket fra skogryddinga kan brukes i restaureringsarbeidet med utløpskanalen fra tjønnå eller, siden det er begrensede mengder, legges igjen til forråtnelse og nedgroing på myra.

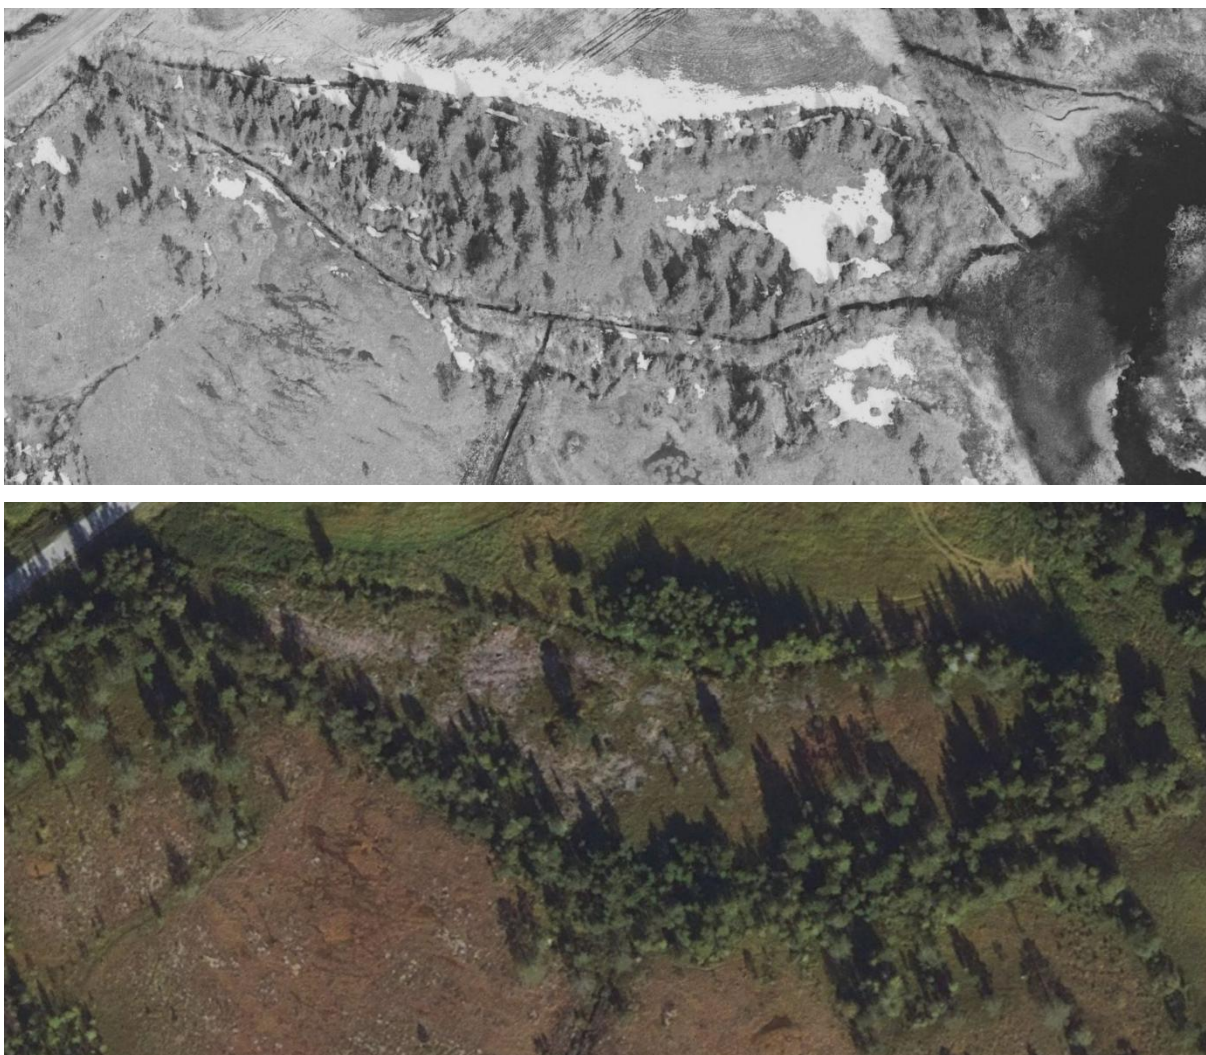
Kanalen som ble gravd ut fra Motjønnna er på ca. 280 meters lengde, og strekker seg helt ned til fylkesvei 6588. Kanalen krysser det opprinnelige bekkeløpet to ganger (Figur 15). Den opprinnelige bekken gikk gjennom åpen myr, mens området rundt dagens kanal nå har vokst til med skog på begge sider.

Figur 15. Ortofoto fra 1998 (øverst) viser at kanalen fra Motjønna krysser det opprinnelige bekkeløpet. Bildet fra 2021 (nederst) viser at området har grodd betydelig igjen av skog. Foto: Kartverket/Norgebilder.no.

Ved å fylle igjen den utgravde utløpskanalen og lede vannet tilbake til det opprinnelige bekkeløpet vil vannivået bli hevet, og området tilbakeført til tilnærmet opprinnelig tilstand (Figur 16). Bunnen av det opprinnelige bekkeløpet har gjennom årene grodd til av myr- og sumpvegetasjon. Myrvegetasjonen som nå har etablert seg i det gamle bekkeløpet bør fjernes og om mulig gjenbrukes som dekke i kanalen som skal gjenfylles. Det opprinnelige elveløpet gjenopprettes med naturlignende variasjoner som kan tilby leve-, gyte- og oppvekststeder til en eventuell ørretbestand. Det vil være en naturlig del av restaureringsprosjektet å gjennomføre undersøkelser for å se på habitatforholdene for ørret i denne delen av vassdraget. En eventuell reetablering/økning av fiskebestanden i denne delen av vassdraget kan videre føre til økt næringstilgang og (re-?) etablering av fiskespisende arter som lommer og fiskender.

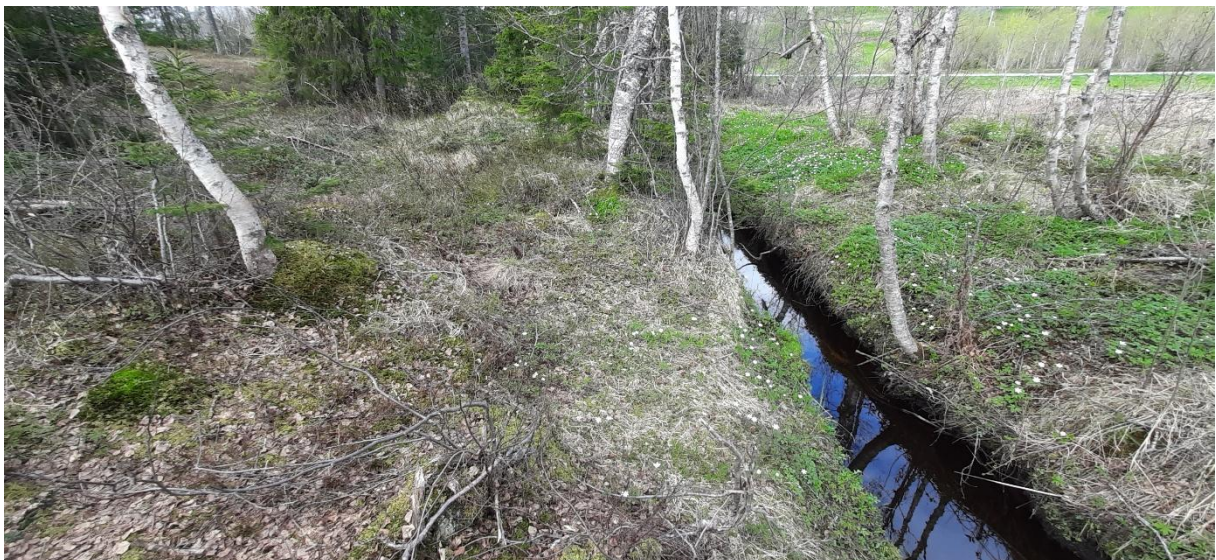
*Figur 16. Terrenget rundt den utgravde kanalen har over mange år tørket ut og mistet sitt myrpreg.*

Den utgravde kanalen tettes med jevnlig demninger ifølge anbefalinger, erfaringer og helningsgradient for slike tiltak i myr. I tillegg må det etableres demninger på begge sider av det opprinnelige bekkeløpet der kanalen krysser denne, for å unngå å lede vannet bort igjen fra det opprinnelige bekkeløpet. Det bør under arbeidet vurderes om partier av kanalen kan opprettholdes med tanke på natur- og habitatvariasjoner i vassdraget.

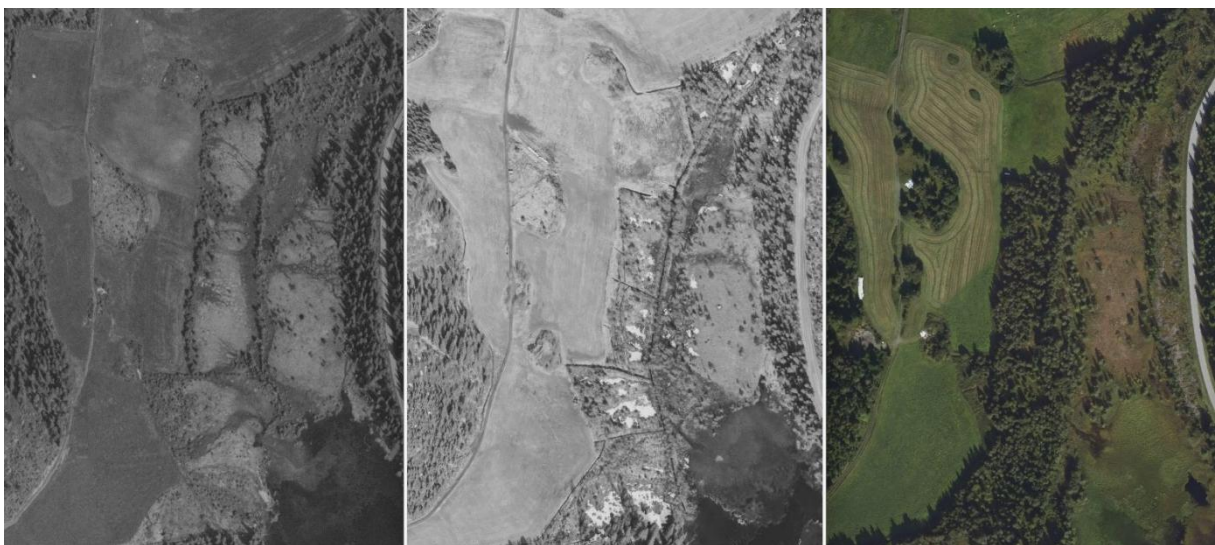
I områdene Reksåsvatnet nord 3 og 4 har innløpsbekken på nordenden av Reksåsvatnet blitt lagt om og betydelig senket og kanalisert til et nytt løp vest for det opprinnelige bekkefaret (Figur 17). I tillegg har også myrområdene vest for den kanaliserte bekken blitt grøftet. Dette var før kanaliseringa et åpent myrområde, men er nå blitt vesentlig tilgrodd av skog. Som følge av denne gjengroinga, samt noe oppdyrking til jordbruksformål er det åpne myrområdet nord for Reksåsvatnet nå omtrent halvert i forhold til situasjonen før kanaliseringa (Norgeskart, 2025).

*Figur 17. Ortofoto av Reksåsvatnet nord. I 1964 (t.v.) var de vestlige delene av området udrenert og stort sett åpent. I 1998 (midten) har området blitt drenert, og skog har begynt å etablere seg. I 2021 (t.h.) er nesten hele området tilgrodd av storvokst skog. Foto: Norgeskart/Norgebilder.no*

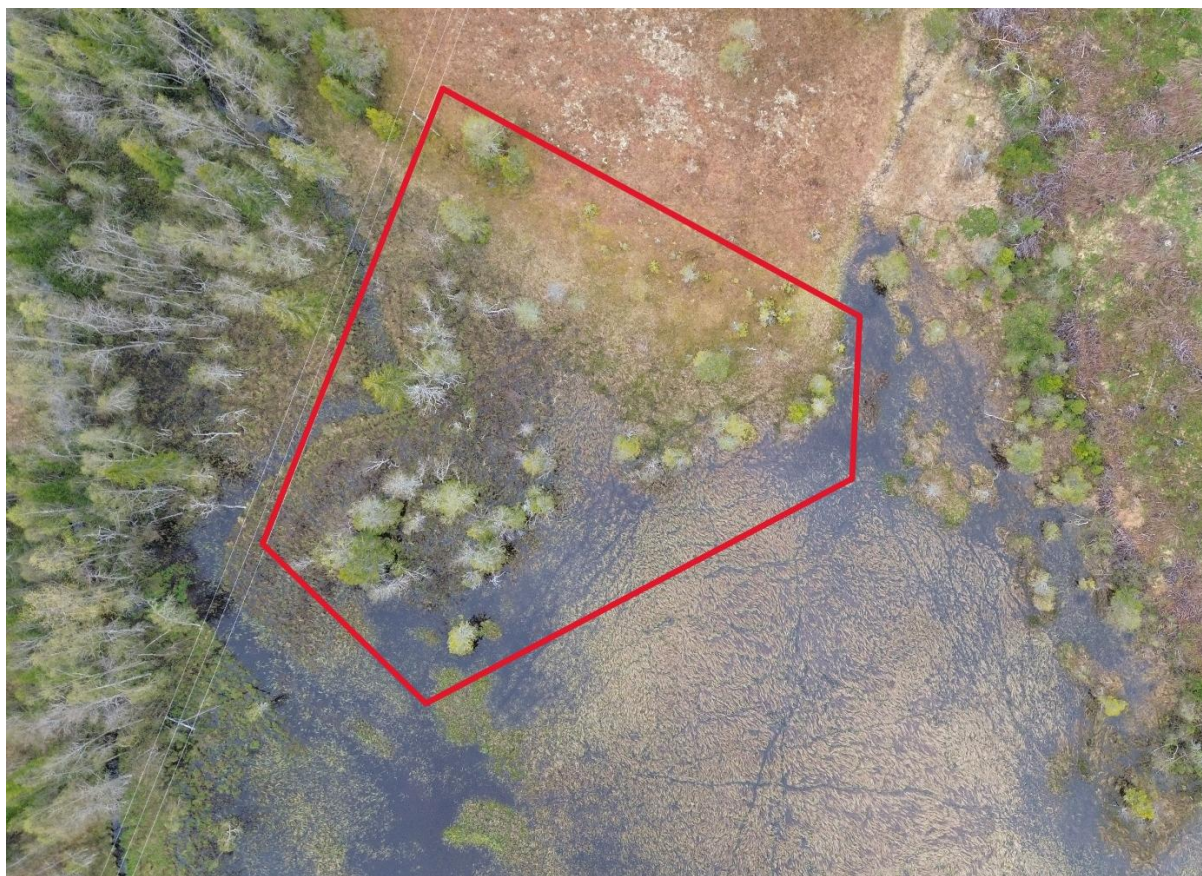
De trærne som nevnes «lengst ute mot vatnet» i Gaarder et al. (2024) bryter den tidligere kontinuiteten av åpent terreng mellom Reksåsvatnet og tilgrensende myrområde (Figur 18). Denne påbegynte gjengroinga kan være et resultat av at den opprinnelige bekken ble lagt om og senket.

*Figur 18. Skog har etablert seg i overgangen mellom myra og reksåsvatnet, og det anbefales å fjerne noe av denne for å få reetablert tidligere kontinuitet i habitatet for våtmarksfugl.*

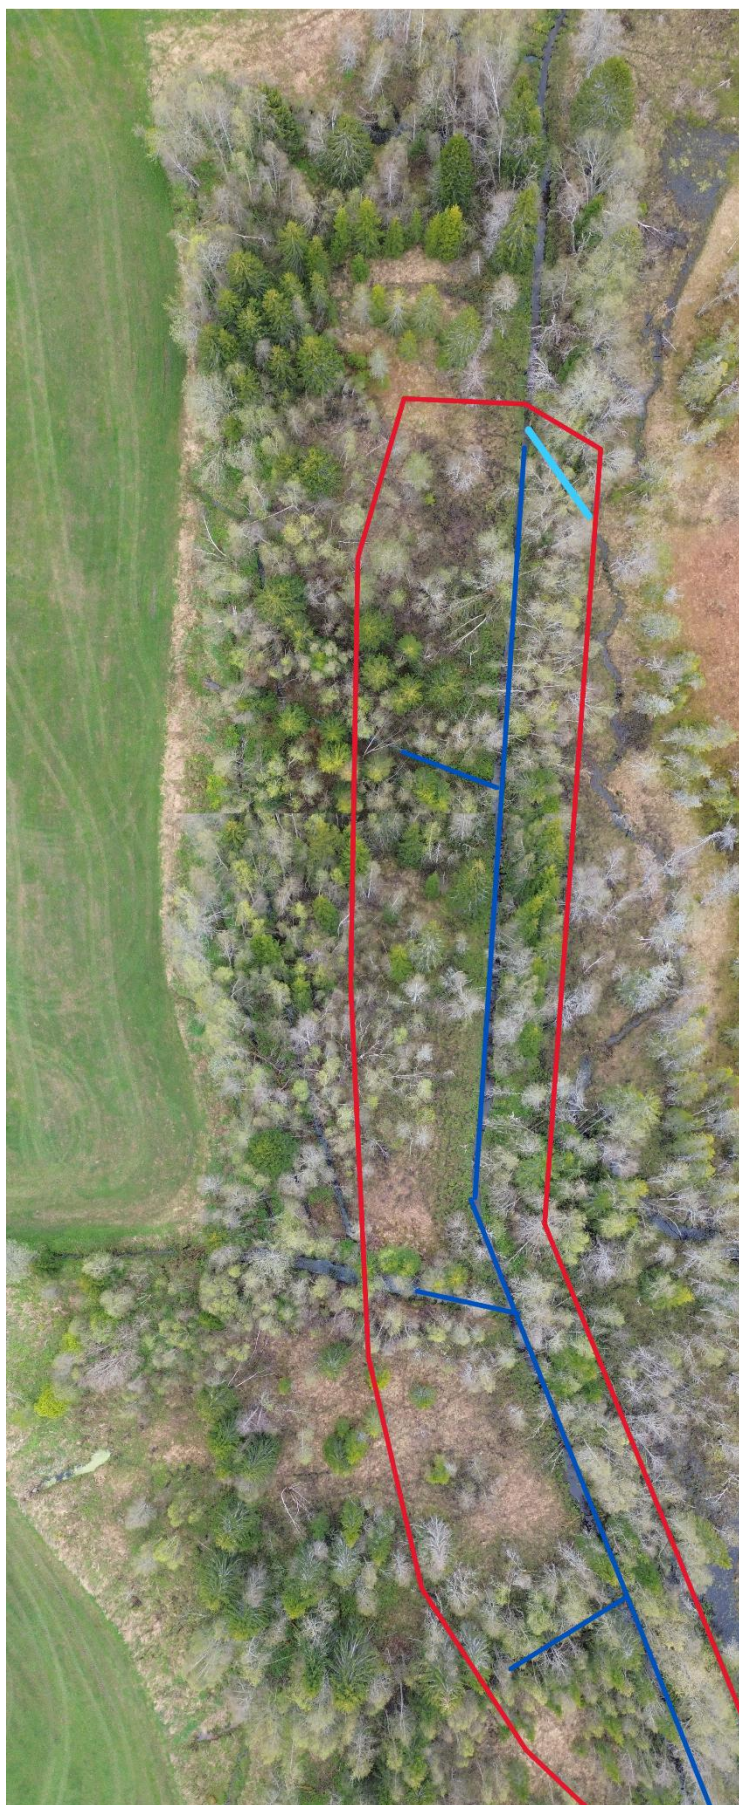
*Figur 19. En delvis myrrestaurering i sørvestre deler som skissert her unngår å komme i konflikt med jordbruksinteressene i området. Lys blå strek markerer hvor vannet i kanalen kan ledes over til det opprinnelige bekkeløpet. Mørk blå streker viser kanalen ned mot Reksåsvatnet, som anbefales restaurert, samt de tre mindre sidegrøftene som samtidig bør «nulles ut». Rødt markerer område som bør skogryddes før oppstart av eventuelle gravearbeider*

For å få til et godt resultat av dette tiltaket må det innledningsvis fjernes en hel del skog som har etablert seg etter grøftinga av myra her (Figur 19). Hogsten skal bidra til at man kommer til med nødvendige maskiner for gjennomføring av restaureringsarbeidet, samt hindre at skogen i ettertid trekker for mye vann ut av den restaurerte myra.

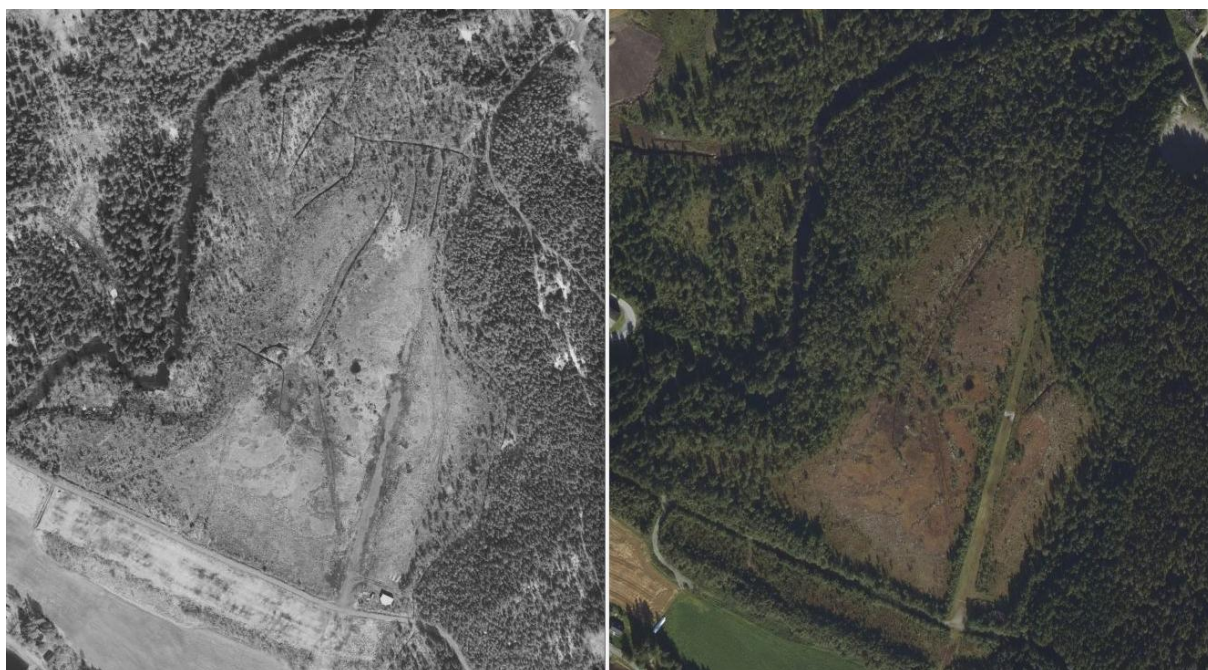
Ålesmoen er et myrområde på ca. 50 daa. Opprinnelig var dette et nesten helt åpent myrområde. Det er i dag etablert ei ca. 240 m lang flystripe som deler myrområdet i to (Figur 20). Sannsynligvis er denne laget av grusmasser som har blitt tilført oppå eksisterende myr. Nivået på rullebanen er omtrent det samme som den omliggende myra. I tillegg er det etablert en del grøfter, til sammen ca. 450m, som drenering av området. Som en følge av disse tiltakene har skog etablert seg innover på myra i tilknytning til de etablerte grøftene, samt langs kantene av rullebanen.

*Figur 20. Ålesmoen. Ortofoto fra 1998 (t.v.) viser tydelig grøftene som har blitt gravd for å drenere dette myrområdet. Bildet fra 2021 (t.h.) viser tydelig gjengroinga i de grøftede områdene, samt hele lengden på den utfylte rullebanen. Foto: Kartverket/Norgebilder.no.*
