Notat

2 – 2026

Utbedring av sandsvalelokaliteter i Snilldal grustak, Orkland kommune 2026

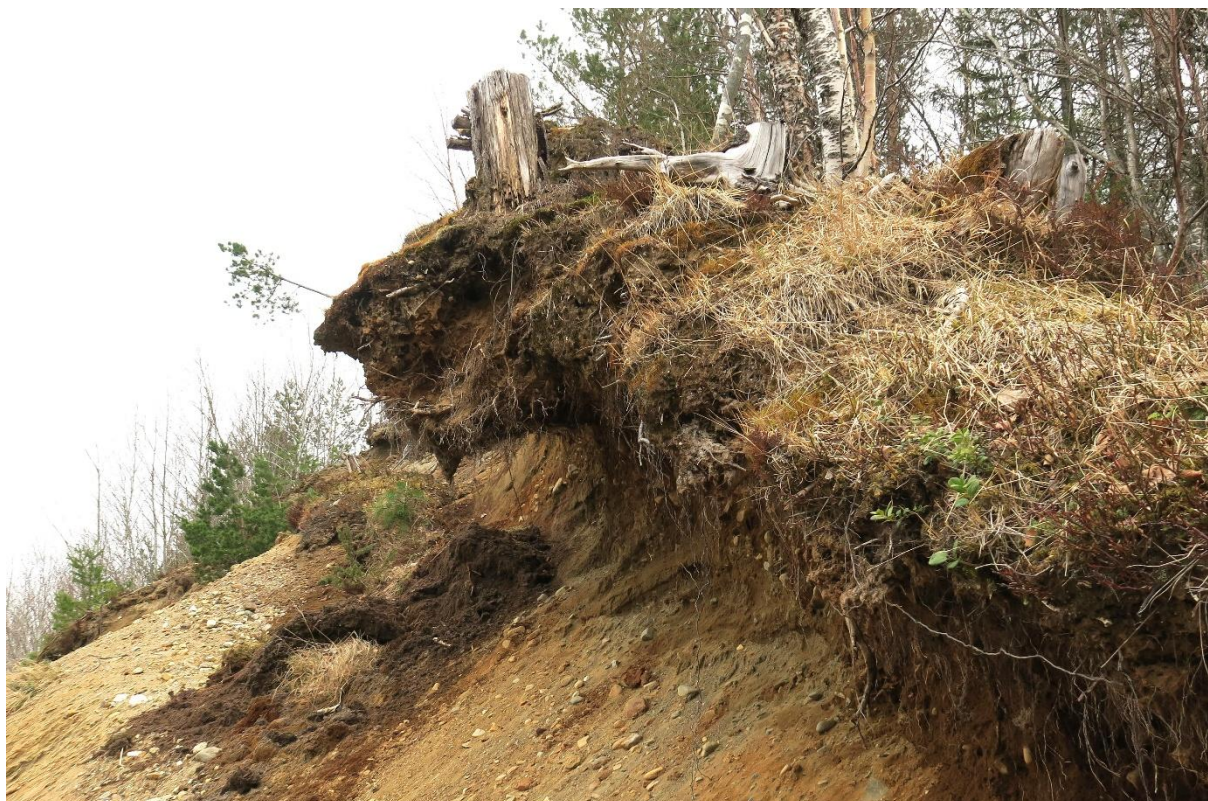
Innledningsvis ble det fjernet noen mindre trær som hadde etablert seg foran fasadene. Det har gjennom vinteren rast ut mye sand på begge lokalitetene. På hekkelokaliteten «øvre platå» har ei stor, tung overhengende rot over flere år blitt betydelig undergravd (Figur 2). Denne ble i år fjernet, og sandfasaden under ble utbedret. Det er derfor ikke lenger en fare for at vekten av rota presser den ned slik at den kan dekke for aktive reirhull. Den restaurerte sandfasaden ble ca. 12m lang og varierende mellom 2 og 3m høy (Figur 3).

Figur 2. Den overhengende rota stod i fare for å legge seg ned foran aktive hekkeplasser, og ble derfor fjernet.

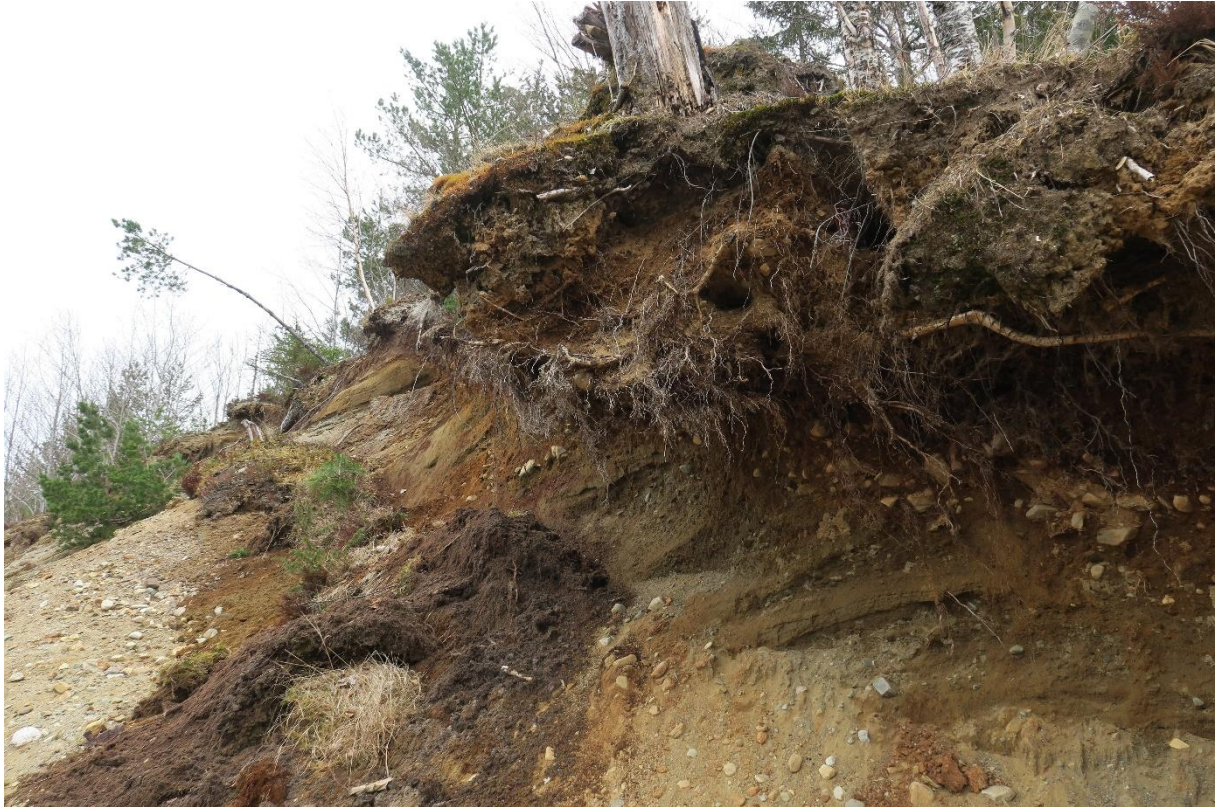
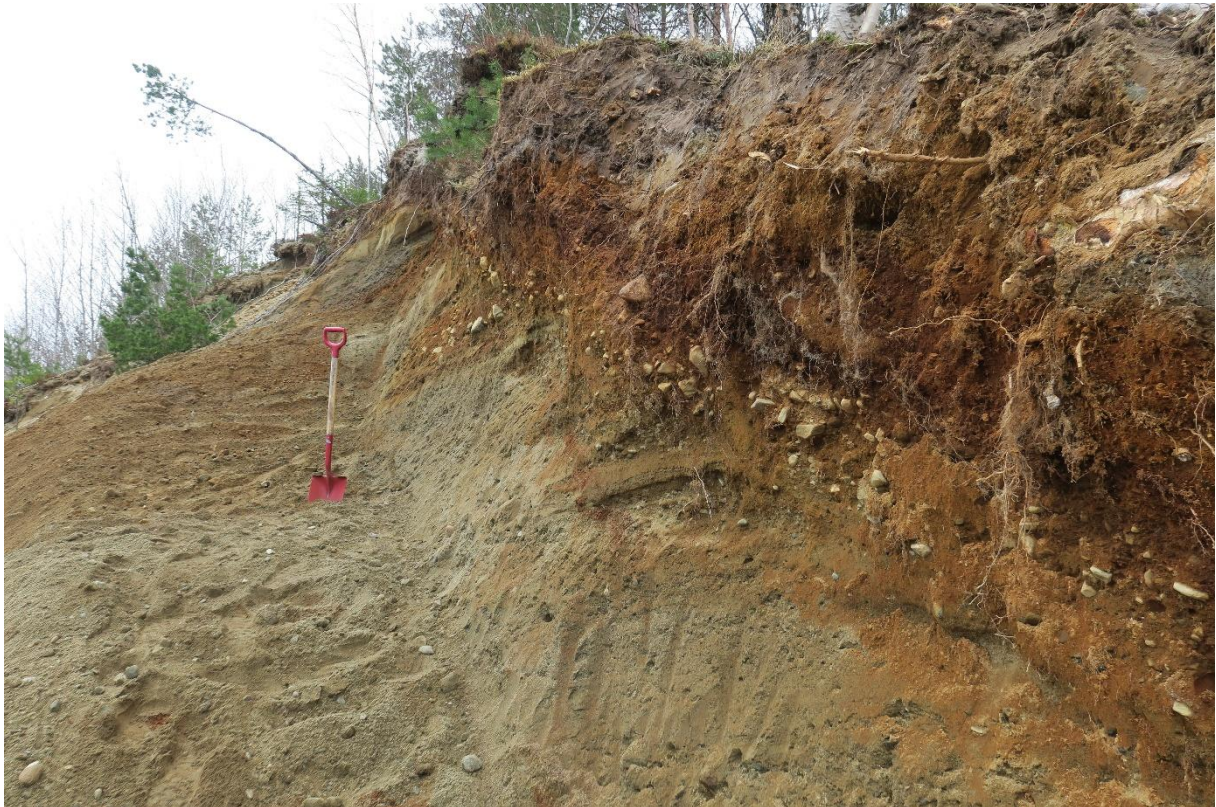
Figur 3. Snilldal grustak, øvre platå, før (øverst) og etter (nederst) tiltak.

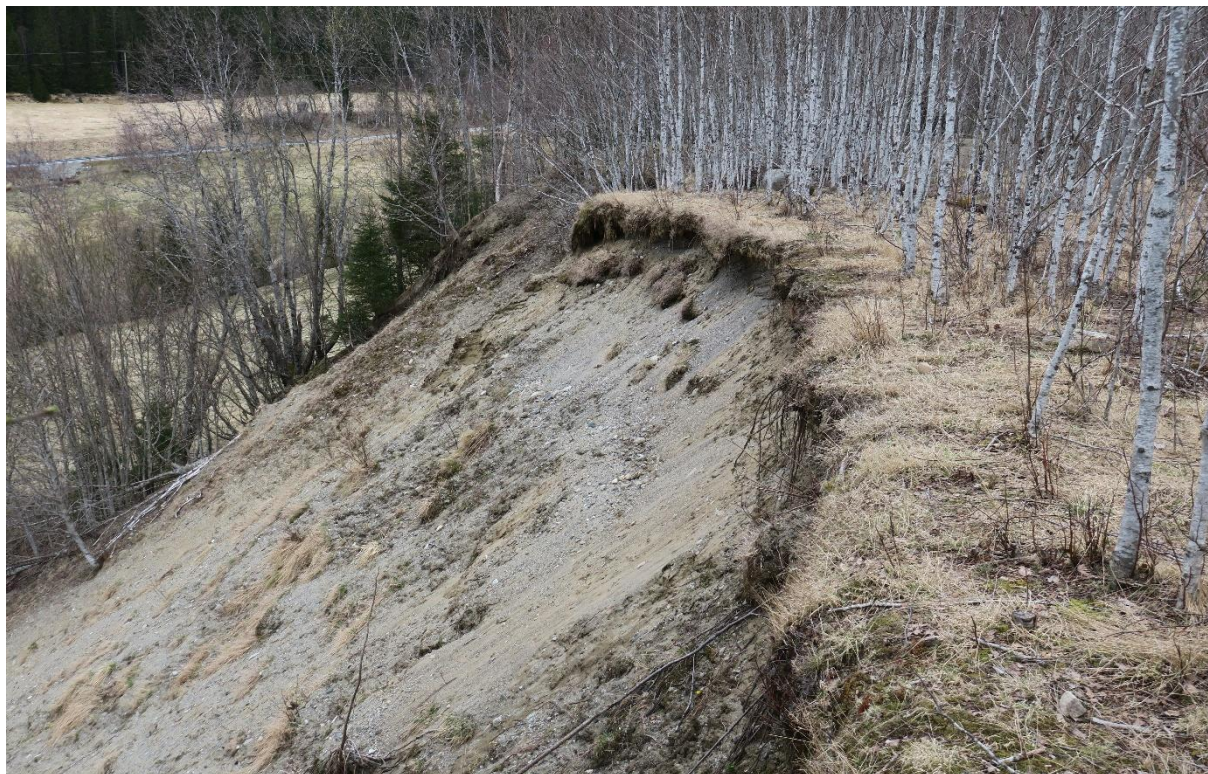
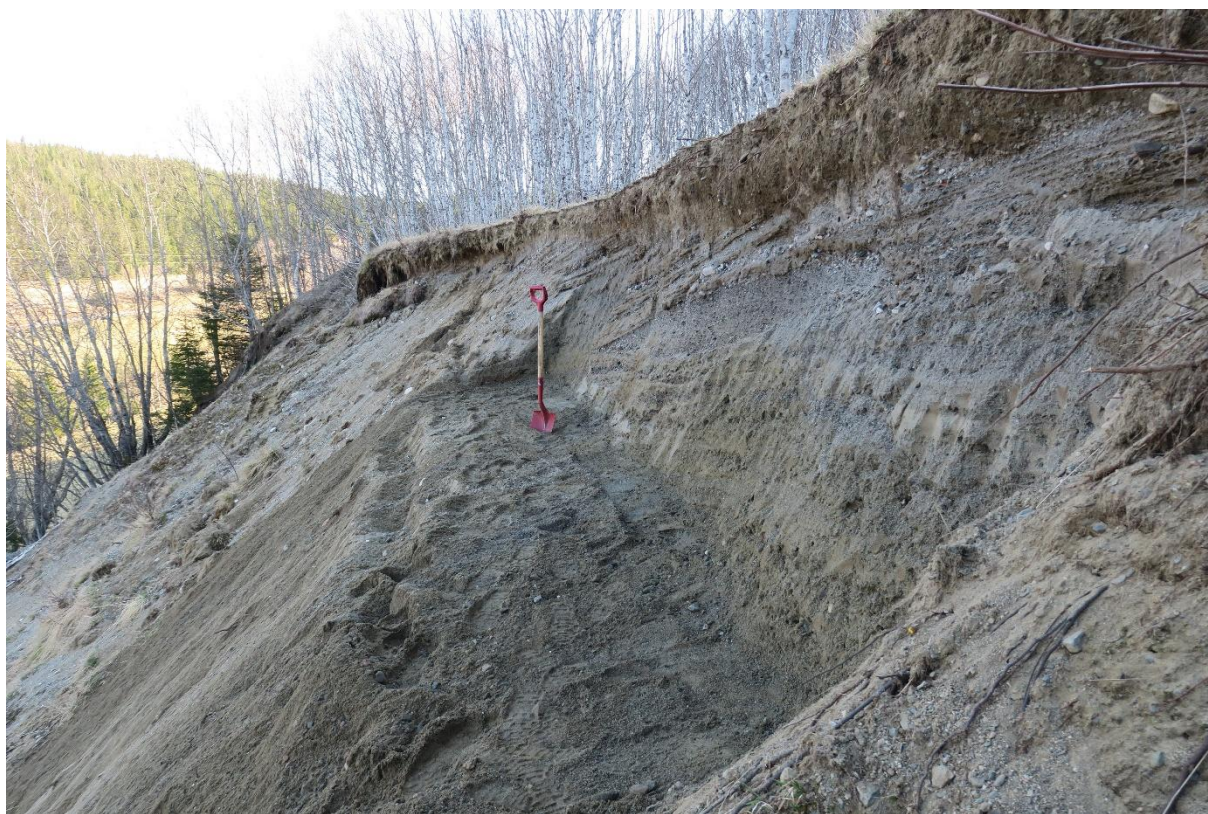
Figur 4. Snilldal grustak, nedre platå, før (øverst) og etter (nederst) tiltak.

På reserve-/erstatningslokaliteten «nedre platå» ble den tidligere delen av den vedlikeholdte fasaden utbedret. Overhengende torv og utrast sand ble fjernet slik at den aktuelle hekkefasaden ble ca. 8m lang og ca. 2-2,5m høy
