4 - 2023

Sluttrapport: Ferskvannøkologiske undersøkelser i Skjenaldelva 2022 og 2023

Elvemusling i Skjenaldelva

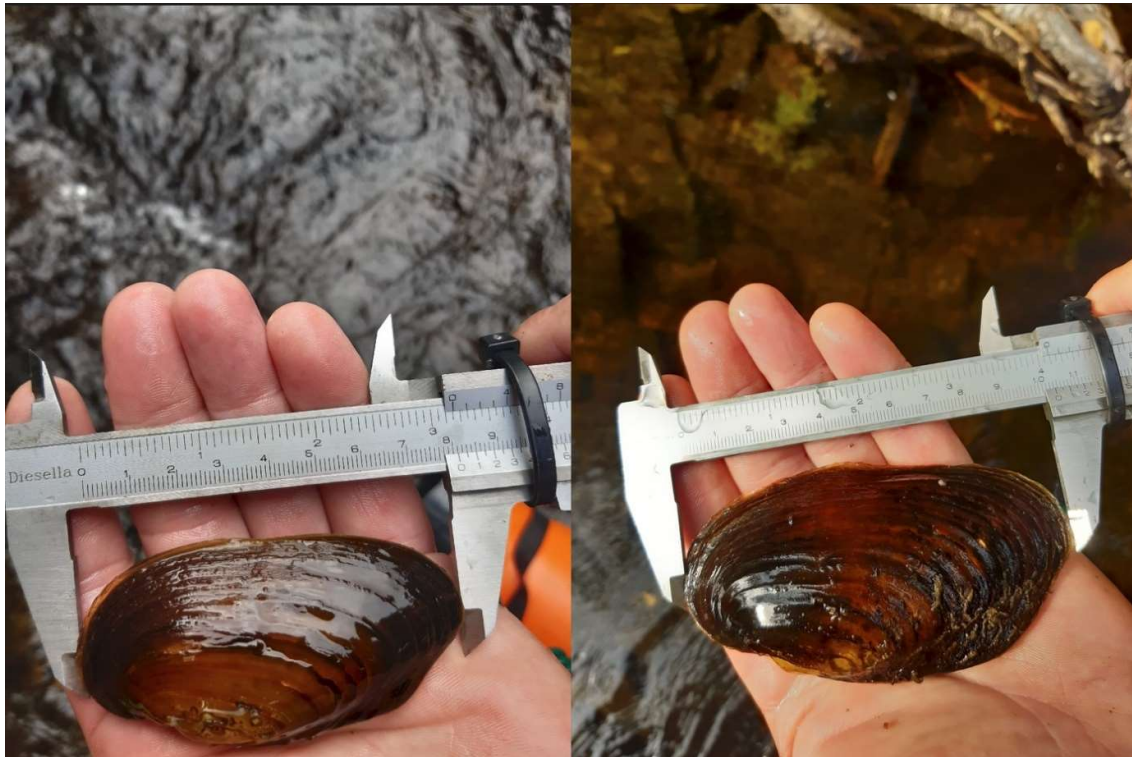
Figur 6. Bildet til venstre viser elvemuslingen som ble funnet ved stasjon 6. Bildet til høyre viser muslingen fra stasjon 9.

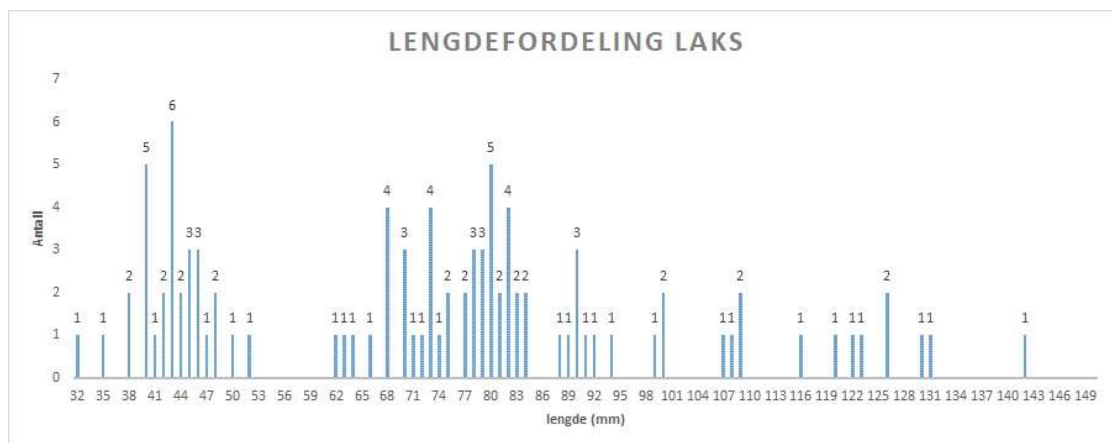
Figur 8. Figuren viser lengdefordeling av fanget laks ved stasjon 1 og 2.

Under ungfiskundersøkelsene i Skjenaldelva ble det funnet 31 årsyngel (0+) av laks og 67 eldre laksunger (Figur 8). Gjennomsnittslengden var henholdsvis 43,0 mm og 87,1 mm for aldersgruppene. Det ble kun fanget et fåtall ørret, og kun ved stasjon 1. Disse hadde mål 47, 65, 66 og 89 mm (Figur 9).

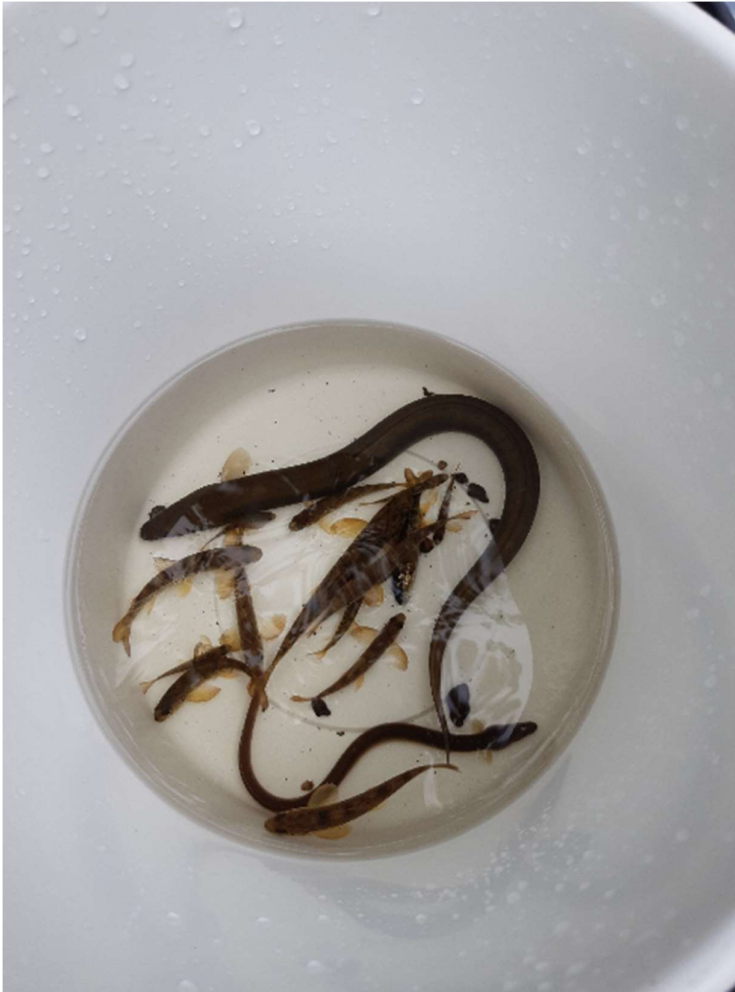
Figur 10. Funn av ål ved el-fiskestasjon 1 i Skjenaldelva.

ved stasjon 2. Her ble det estimert 68 individer per 100 m² mot 38,9 individer per 100 m² ved stasjon 1. Det ble for øvrig observert fire ål under el-fisket ved stasjon 1 (Figur 10).

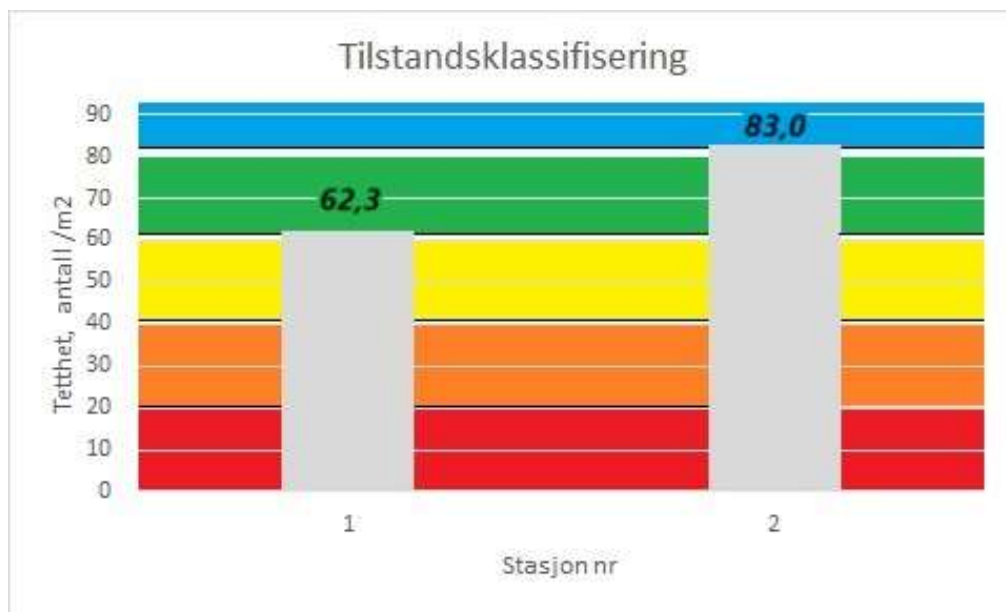
Figur 11. Figuren viser klassifisering av miljøtilstanden ved el-fiskestasjonene ut fra tetthet av ungfisk av laks.

Klassifiseringen av tilstanden ut fra tetthet av ungfisk av laks ga god økologisk tilstand ved el-fiskestasjon 1 og svært god tilstand ved el-fiskestasjon 2 (Figur 11).
