1 – 2026

## Ungfiskundersøkelser i to sidebekker til Stjørdalselva 2025

– Kvernbekken og Nygårdsbekken i Meråker

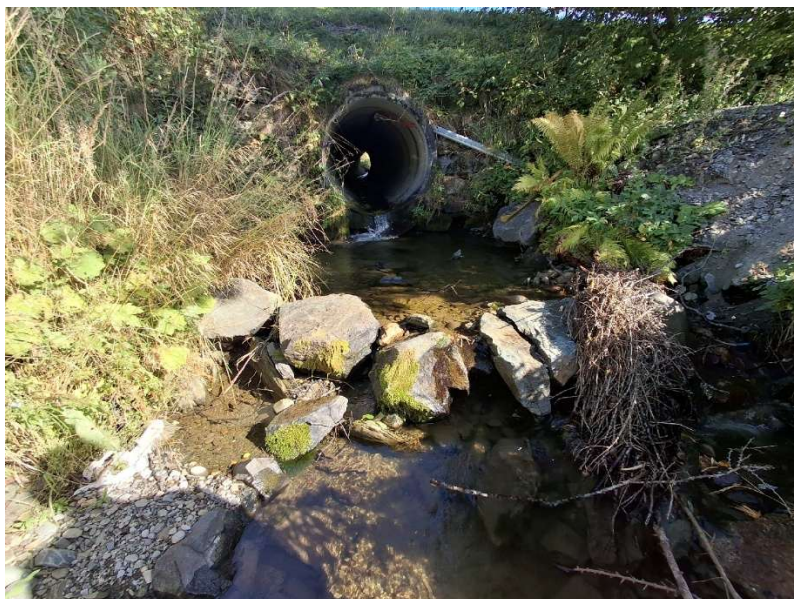
*Terskel og kulvert under E14 i Nygårdsbekken, Meråker.*

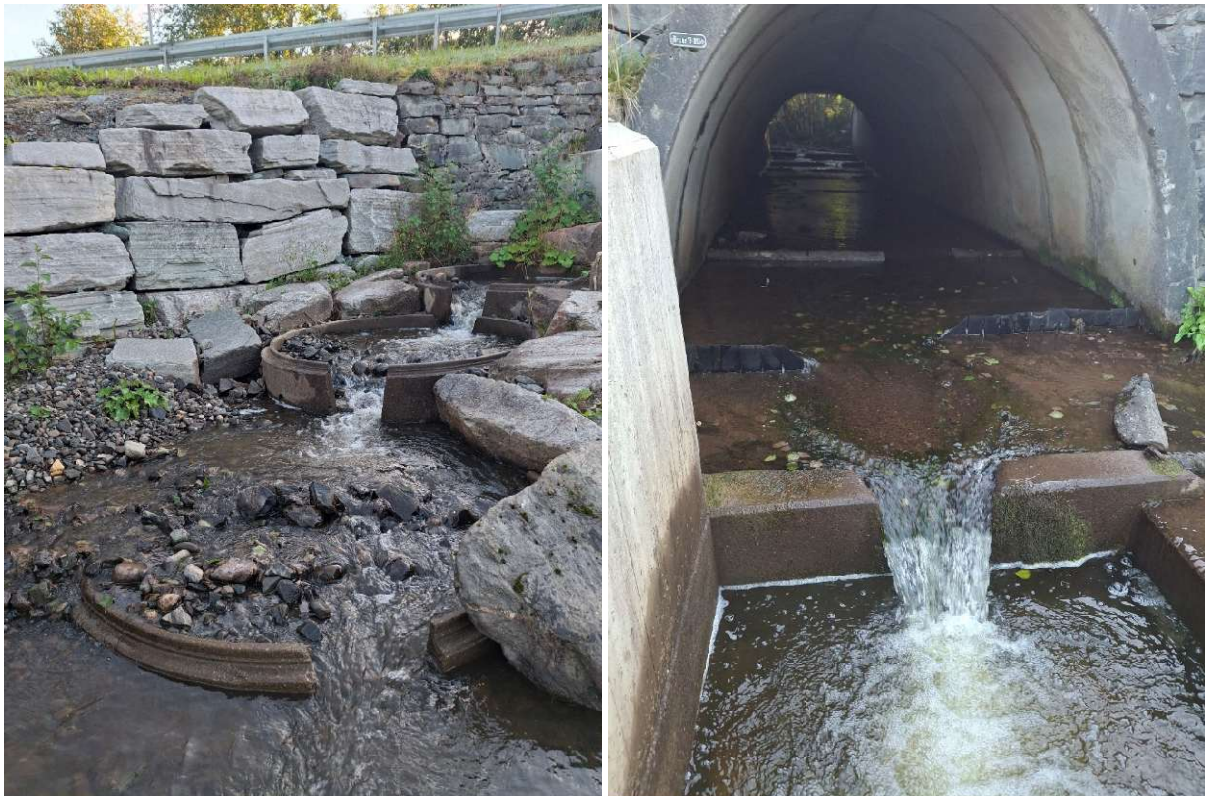
Fisketrappa er etablert fra samløpet med Stjørdalselva og denne består av fire kumringer som ender i en støpt firkantet kum (Figur 2). Kvernbekken renner i kulvert under E14 og vannet ledes mot denne kummen. Kulverten er flatbunnet, og det er etablert terskler av forskjellige slag for å sikre tilstrekkelig vanddybde gjennom kulverten.

Figur 2. Bildet til venstre viser nedre del av fisketrappa i Kvernbekken. Bildet til høyre viser øverste kum i fisketrappa og Kvernbekken i kulvert under E14.

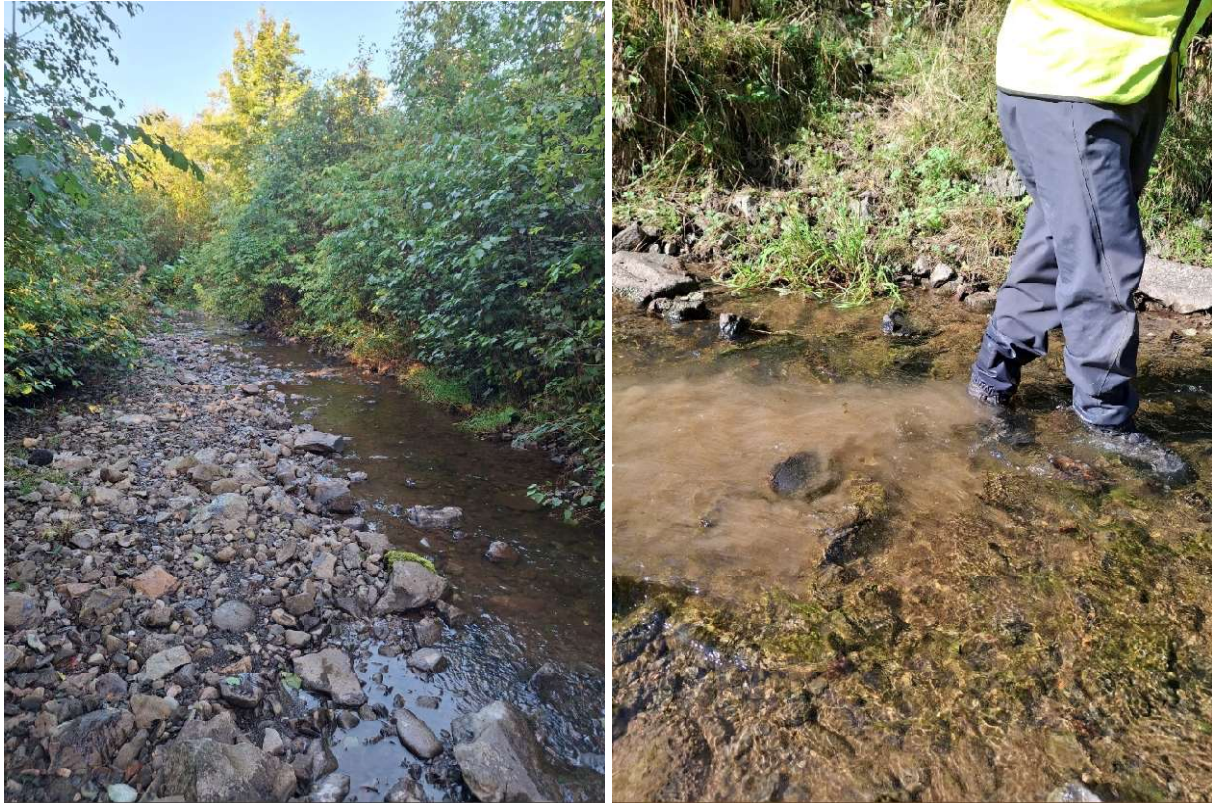
steder vitner om at kantskog har blitt hogd (Figur 3). Under våre undersøkelser i 2025 var bekkebunnen stedvis gjenklogget av finstoff. Bebyggelsesmønsteret i nedbørsfeltet til Kvernbekken er forholdsvis spredt og de tette bebygde områdene ligger oppstrøms antatt anadrom strekning.

Figur 3. Bildet til venstre viser nedre deler av Kvernbekken med ung kantskog. Bildet til høyre viser område med mye finstoff.

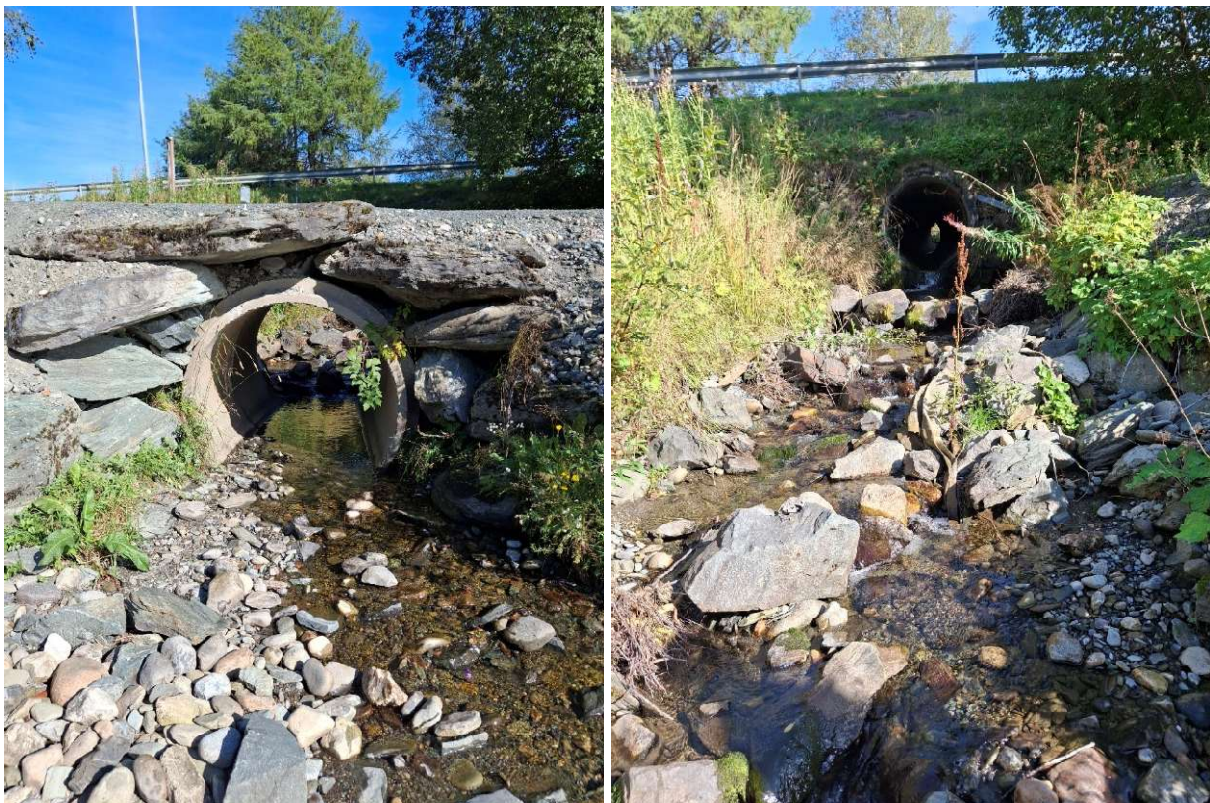
De nederste 250 meterne renner Nygårdsbekken gjennom tettbebygd strøk. Like oppstrøms utløpet til Stjørdalselva passerer bekken en 3 meter lang stikkrenne under gangsti (Figur 4). Oppstrøms gangstien var kun en terskel synlig under feltarbeidet i 2025. Under E14 renner bekken i en 25 meter lang betongkølvert.

*Figur 4. Bildet til venstre viser stikkrenne under sti. Bildet til høyre viser bekkestrekning nedstrøms kulvert E14 i Nygårdsbekken.*

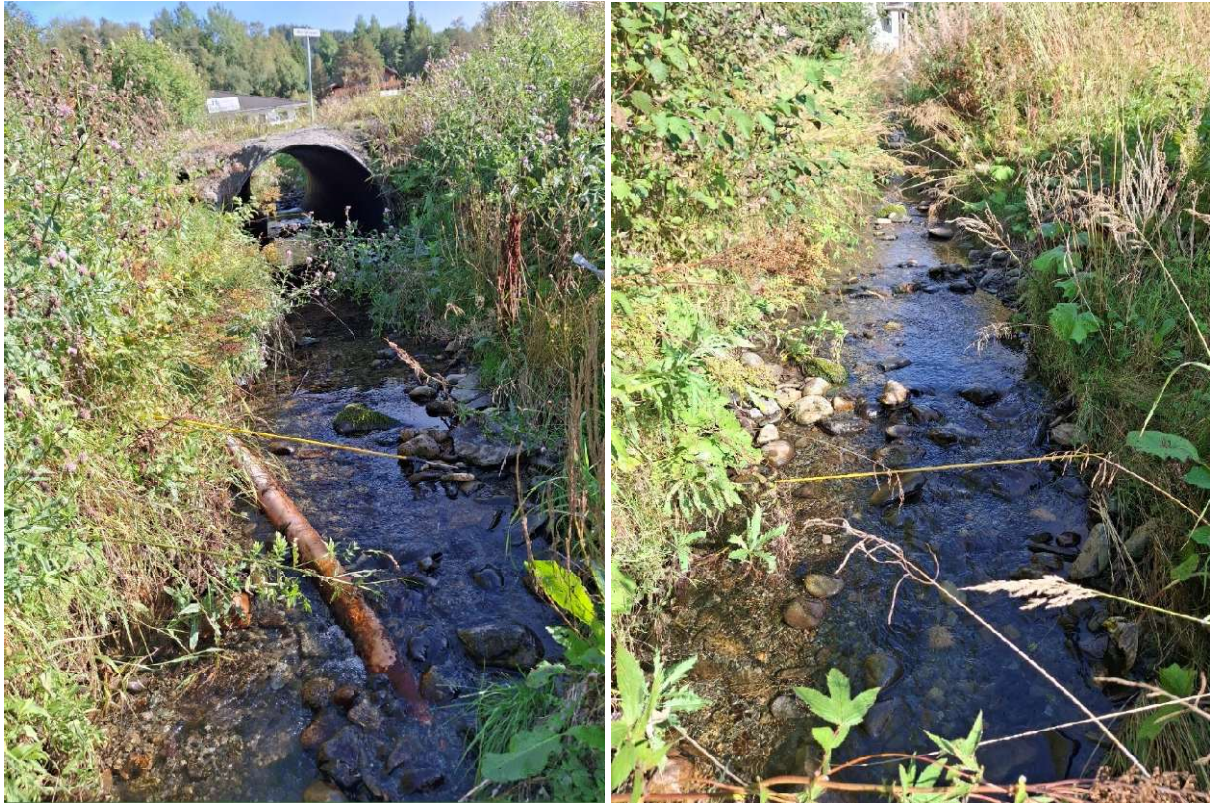
Oppstrøms kulverten under E14 er bekken kanalisert over en strekning på 70 meter (før kulvert under kommunal vei) (Figur 5). Her er det private eiendommer på hver side. Kulverten under kommunal vei har lite fall og vanddybden på befaringstidspunktet var 15 cm (ved lav vannføring). Det

forventes dermed at denne ikke utgjør vandringshinder når vannføringen er stor nok til at fisk kan vandre i bekken for øvrig. Oppstrøms kulverten fortsetter bekken i en forholdsvis ensformig, grunn kanal med jevn bredde helt til den splitter seg i to bekkefar etter 130 meter. På denne strekningen er det eiendommer med boliger på nordsiden og næringsbebyggelse mot sør.

*Figur 5. Bildet til venstre viser parti av Nygårdsbekken nedstrøms kommunal kulvert. Bildet til høyre viser bekken oppstrøms kulverten.*

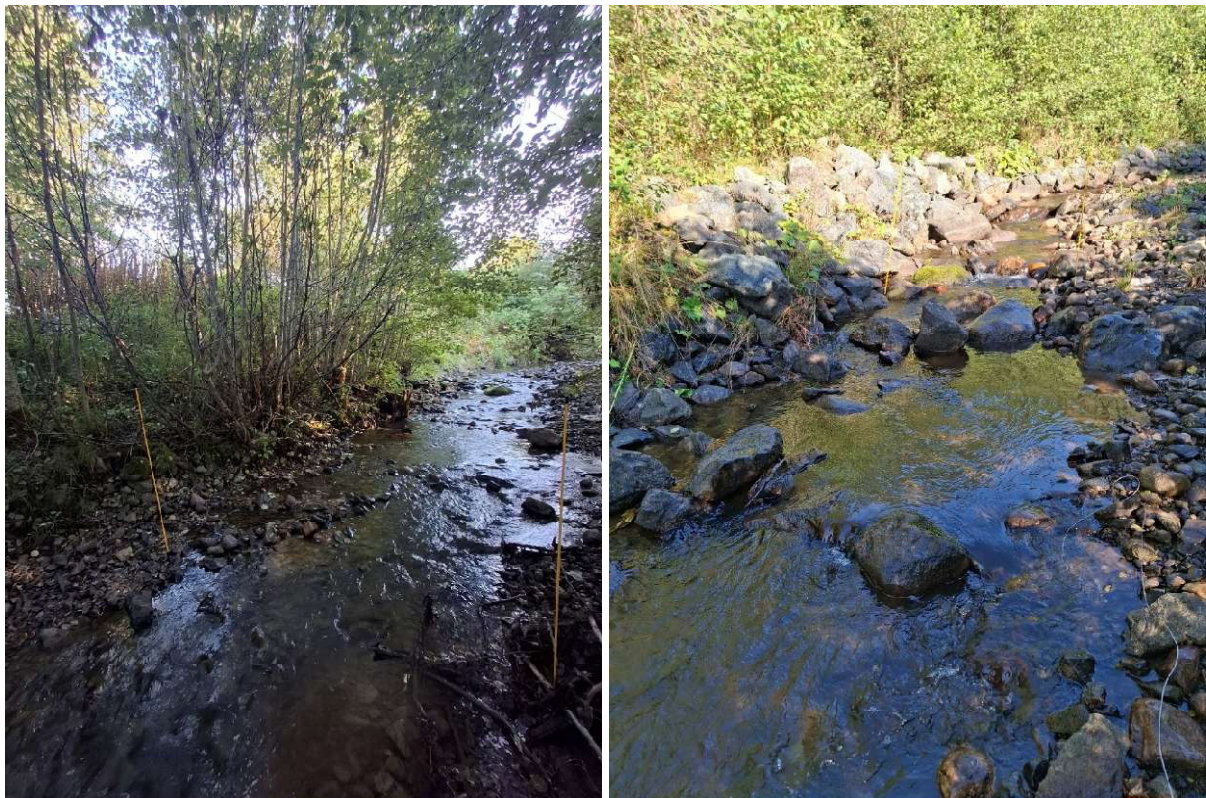
Figur 8. Bildet til venstre viser nedre del av St-1 i Kvernbecken. Bildet til høyre viser øvre del av St-2 i Kvernbecken.

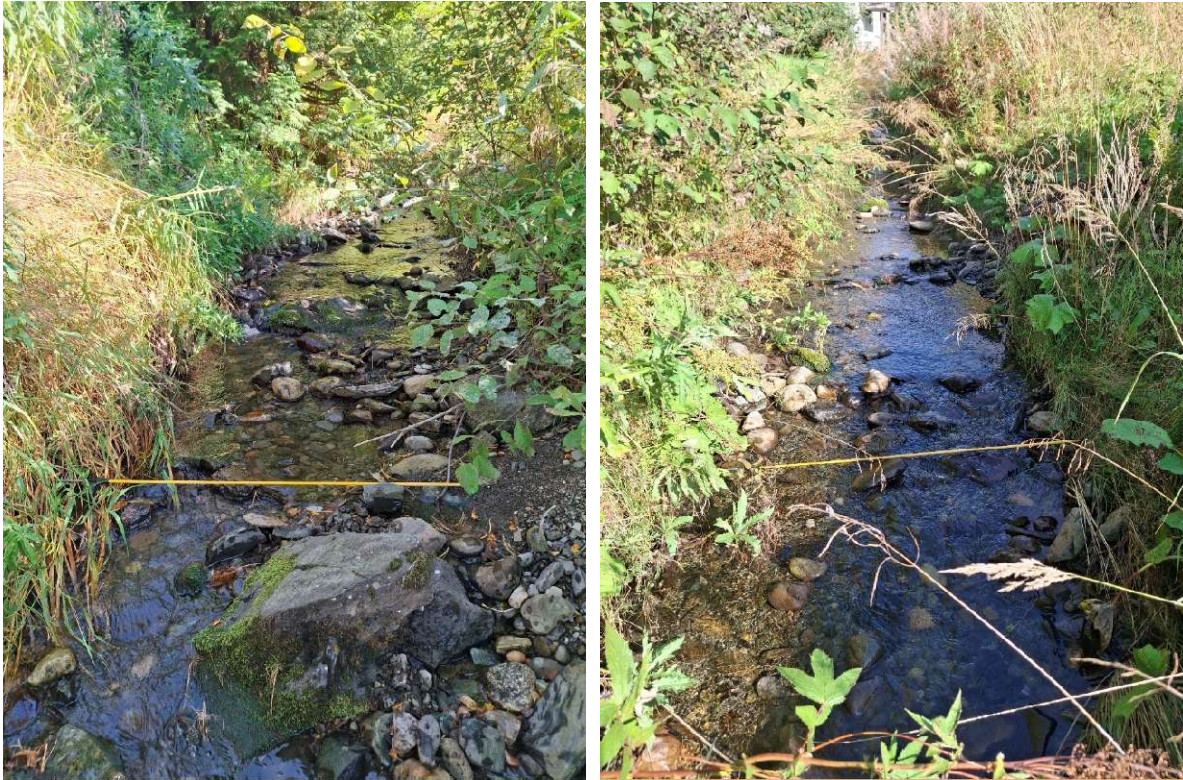
Figur 9. Bildet til venstre viser nedre del av St-1 i Nygårdsbekken. Bildet til høyre viser nedre del av St-2 i Nygårdsbekken.

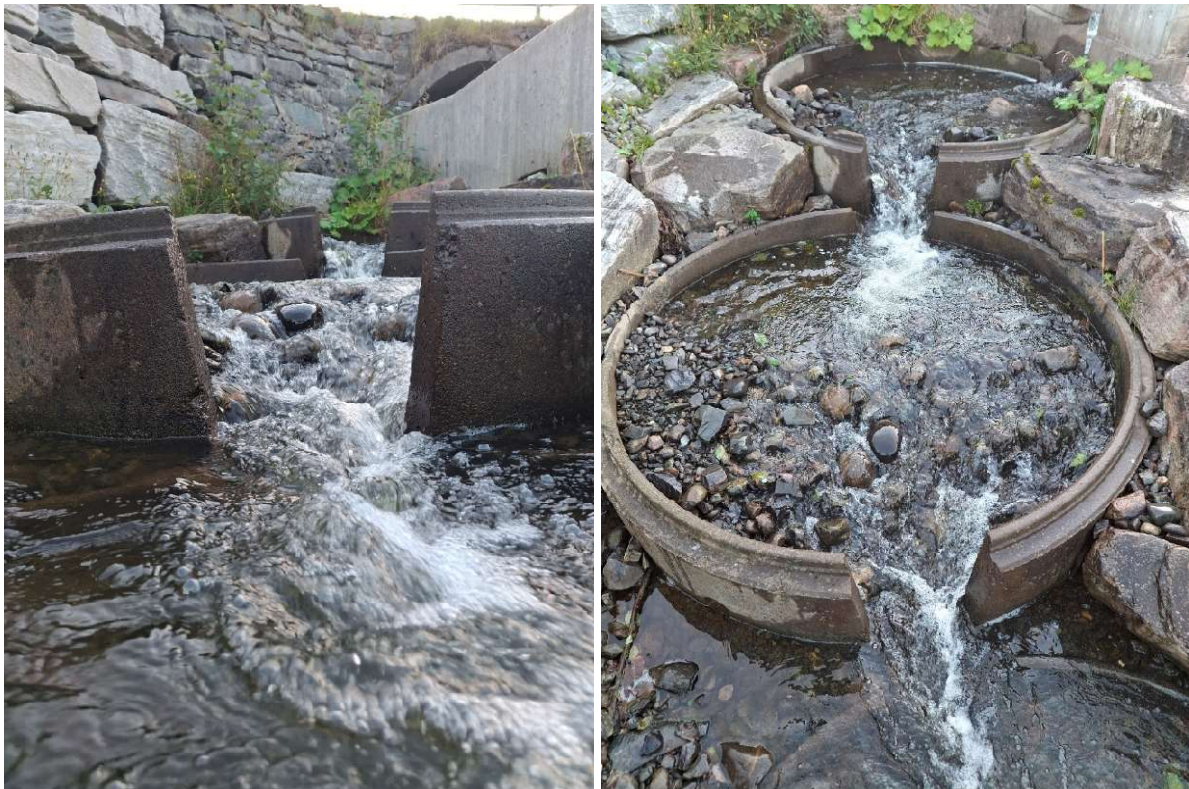
På befaringstidspunktet var det mye løsmasser i fisketrappa (Figur 10). Vanddybden i satskulpene var tilfredsstillende til at mindre fisk kunne vandre fra kumring til kumring. Imidlertid begrenset mengden av løsmasser kulpenes utstrekning og dyp. Løsmassene i enkelte kumringer spredte vannet slik at vanddybden ble lav. På grunn av mengden løsmasser forventes det at fisketrappa er vandringshindrende i tørrere perioder, spesielt for større fisk. Vi har ikke undersøkt fisketrappa uten løsmasser og kjenner ikke til funksjonaliteten uten løsmasser.

Figur 10. Nedre deler av fisketrappa i Kvernbekken

Fisketrapp og kulvert under E14 i Kvernbecken vurderes til å være delvis vandringshindrende for anadrom laksefisk. Det anbefales å etablere terskler slik at vanddybden tilfredsstiller oppvandring av laks og ørret, helst vanddybde  $\geq 30$  cm. Overskytende løsmasser i fisketrappa må fjernes for at denne skal fungere skikkelig. Da vassdraget fører en del løsmasser anbefales det å vurdere om fisketrappa kan erstattes med en fiskevandringsrenne for å unngå hyppig vedlikehold.

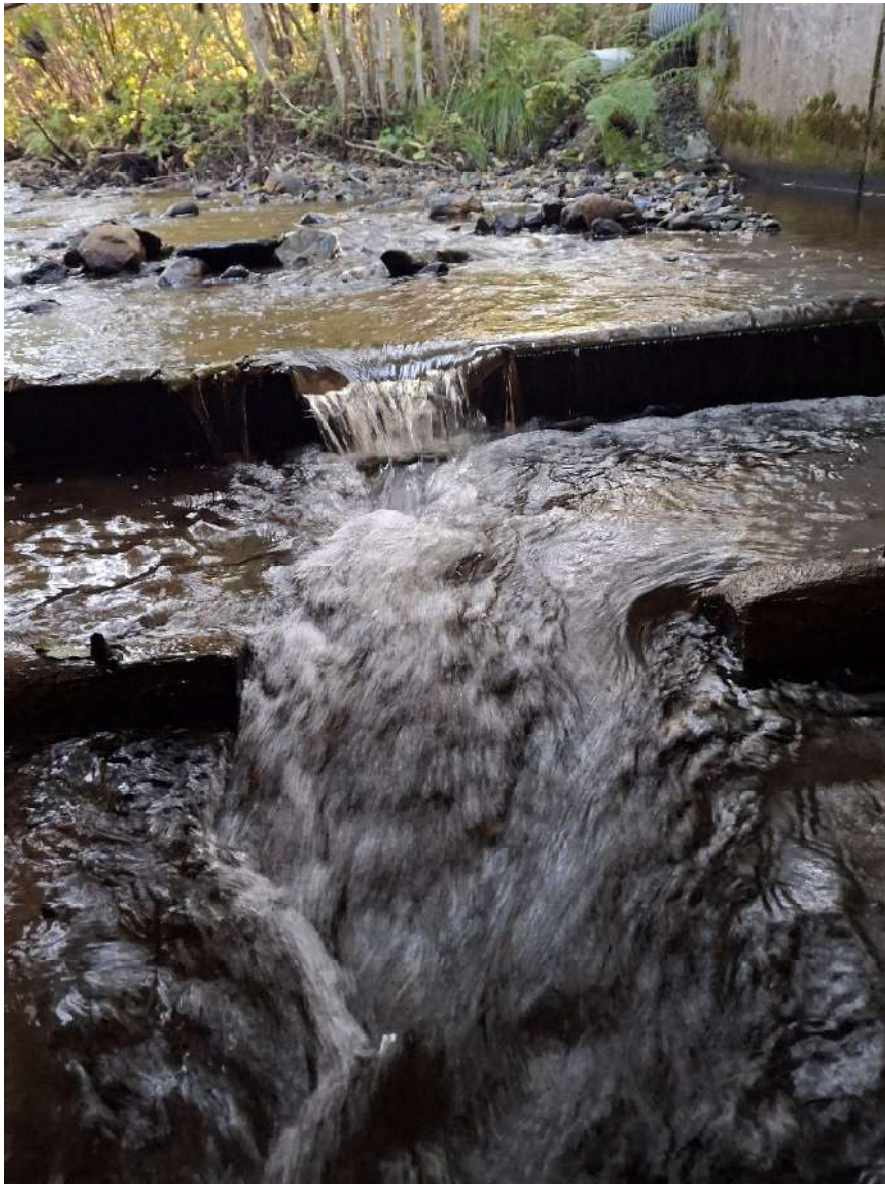
Tross tersklene som har blitt etablert, var vanddybden i kulverten for lav for fiskevandring på befaringstidspunktet. Ved terskelen ved kulvertens innløp var vanddybden 3-5 cm (Figur 11). På betongplaten ved overgangen mellom fisketrapp og kulvert var vanddybden kun 6 cm (Figur 2). Innløpsområdet til kulverten var spesielt utfordrende og vanddybden under befaringen var ikke tilstrekkelig til at fiske hadde mulighet til å passere, uansett størrelse.

*Figur 11. Bildet viser øverste terskel i Kvernbekken.*

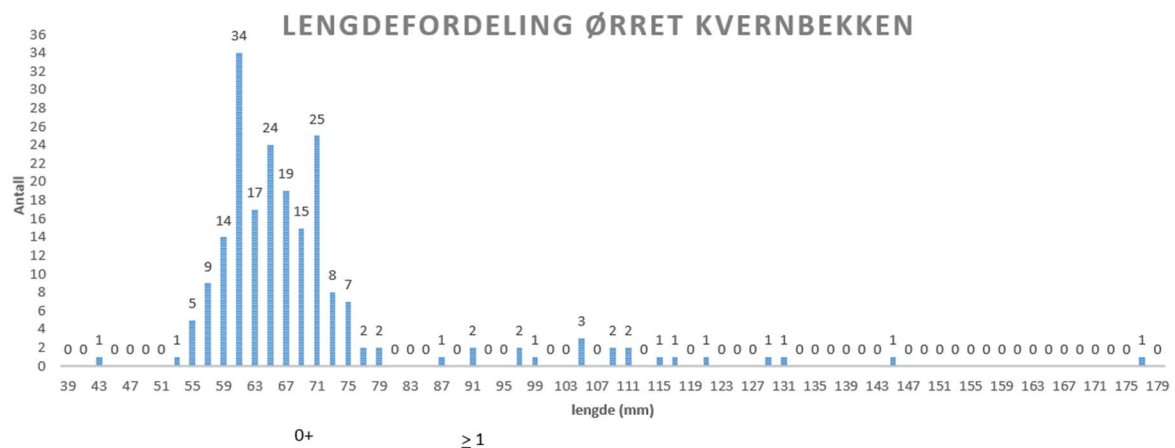
Det ble funnet svært gode tettheter av årsyngel av ørret ved begge elfiskestasjonene i Kvernbekken, men vesentlig lavere tettheter av eldre ungfisk (Tabell 2). For laks ble det funnet individer i flere årsklasser, men i langt lavere individantall enn for ørret (Figur 12 og Figur 13). 0+ av laks manglet helt ved stasjon 2. Ifølge tabell 6.15 i Veileder 02:2018 | Klassifisering av miljøtilstand i vann tilsvarte de samla resultatene for estimerte tettheter av ungfisk svært god økologisk tilstand (Direktoratsgruppen vanddirektivet, 2018).

Figur 12. Lengdefordeling av fangst av ørret fra begge stasjoner i Kvernbekken.

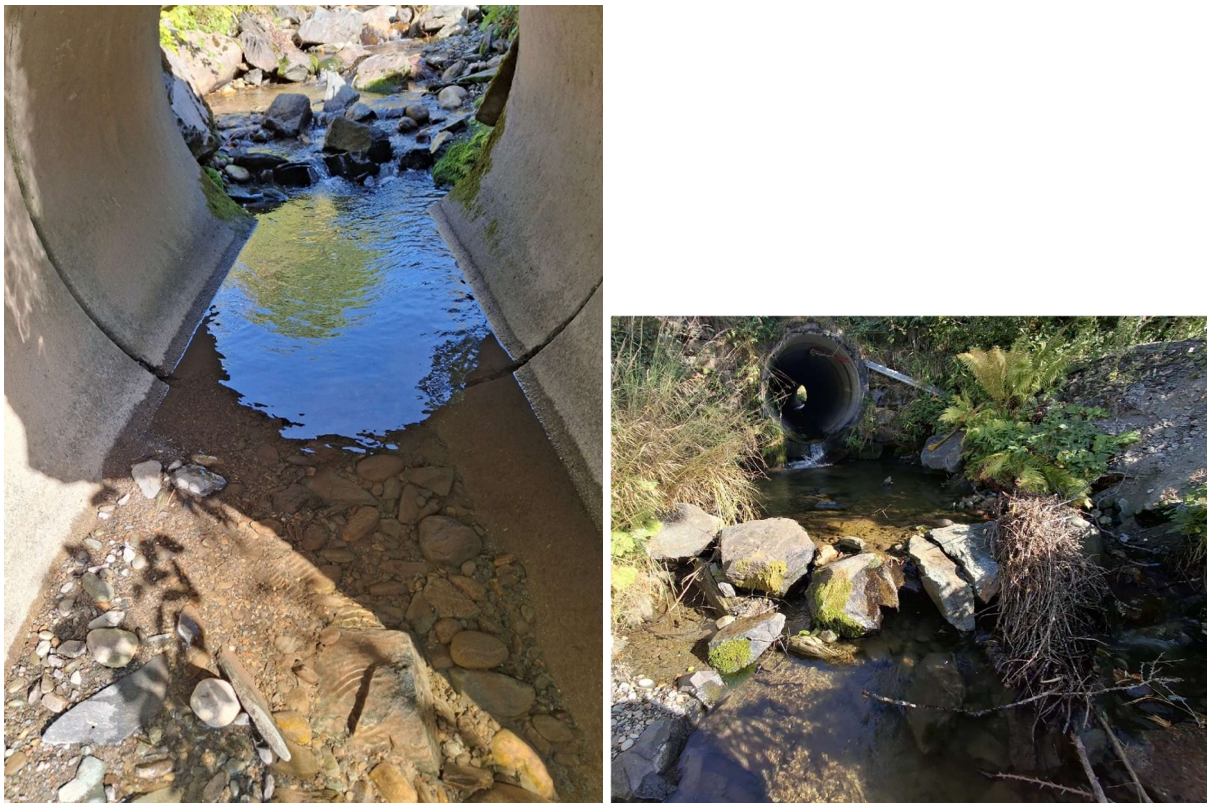
Stikkrennen forbi gangstien er lagt tilstrekkelig lavt og denne utgjør ingen hindring for fisk i dag (Figur 14). Terskelen nedstrøms kulverten sprer vannet og det er et fall ut fra terskelen. Terskelen er utformet slik at det er vanskelig for fisk å passere over denne, spesielt ved lavere vannføringer. Imidlertid har vannet gravd et løp forbi slik at fisk kan passere her.

Figur 14. Bildet til venstre viser stikkrenne under stikryssing i Nygårdsbekken. Bildet til høyre viser utløp kulvert under E14 og nedenforliggende terskel. Til høyre i dette bildet skimtes løpet som bekken har gravd forbi terskelen.

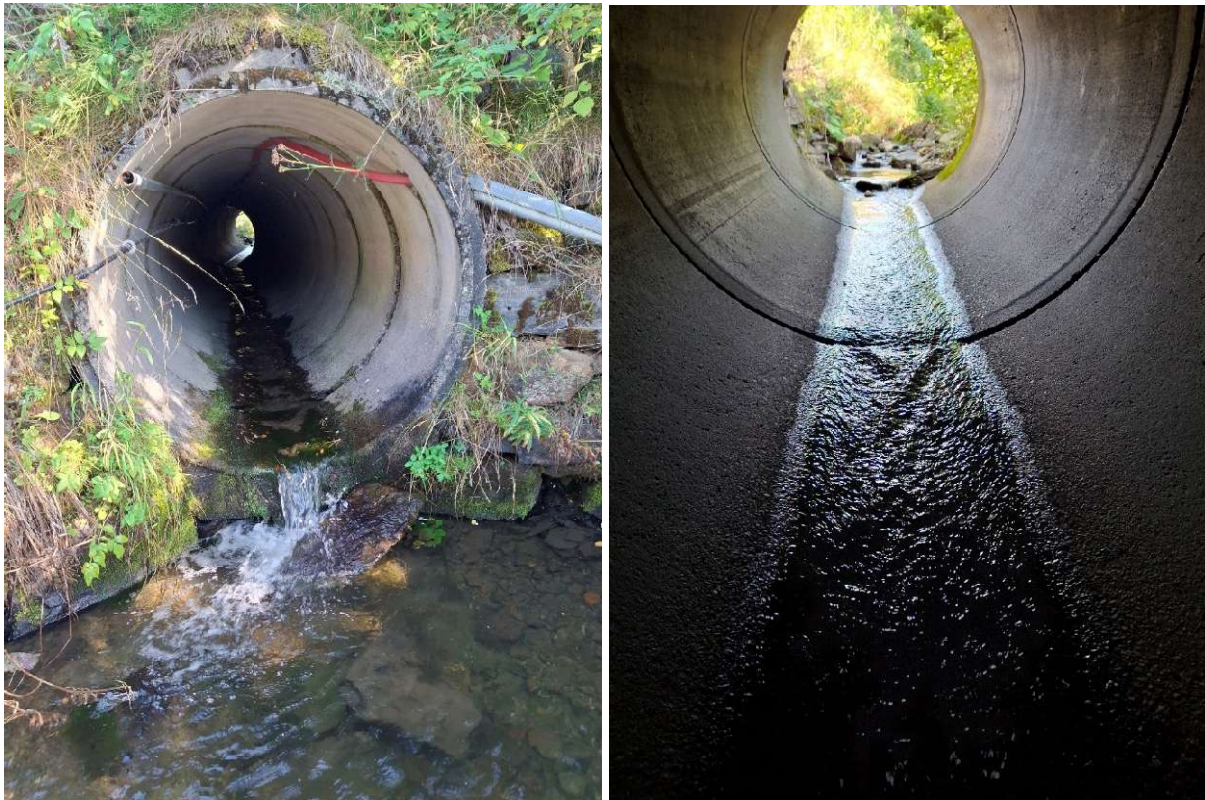
Ut fra kulverten under E14 er det et fall på 30 cm og vanddybden i kulpen nedstrøms er 50-60 cm (Figur 15). I kulpen ligger utrast stein som vanskeliggjør mulighetene for å ta sats. Selv om fallhøyden ut fra kulverten ikke er heldig for fiskevandring så forventes ikke at spranget i seg selv utgjør barriere for all oppvandrende fisk. Utfordringen forventes å være størst for mindre fisk og de utraste løsmassene forverrer situasjonen.

*Figur 15. Bildet til venstre viser utløpsområdet til kulvert under E14 i Nygårdsbekken. Bildet til høyre er tatt inne i kulverten*  
På befaringsstidspunktet hadde kulverten under E14 en vanddybde på 4 til 9 cm (Figur 15). Helningen på kulverten ble ikke målt, men slik denne er etablert ser kulverten ut til å være vandringshindrende for fisk ut fra for lav vanddybde og/eller for høy vannhastighet.

Kulvert under E14 i Nygårdsbekken er vandringshindrende for oppvandrende laksefisk, muligens en barriere. For å utbedre denne anbefales å vurdere muligheten for etablering av fiskevandringsrenne med trinn-kulpstruktur slik at vannspeil går inn i kulverten. For å lette fiskens gang gjennom kulverten anbefales å etablere terskler for å oppnå tilstrekkelig vanddybde og lav nok vannhastighet.

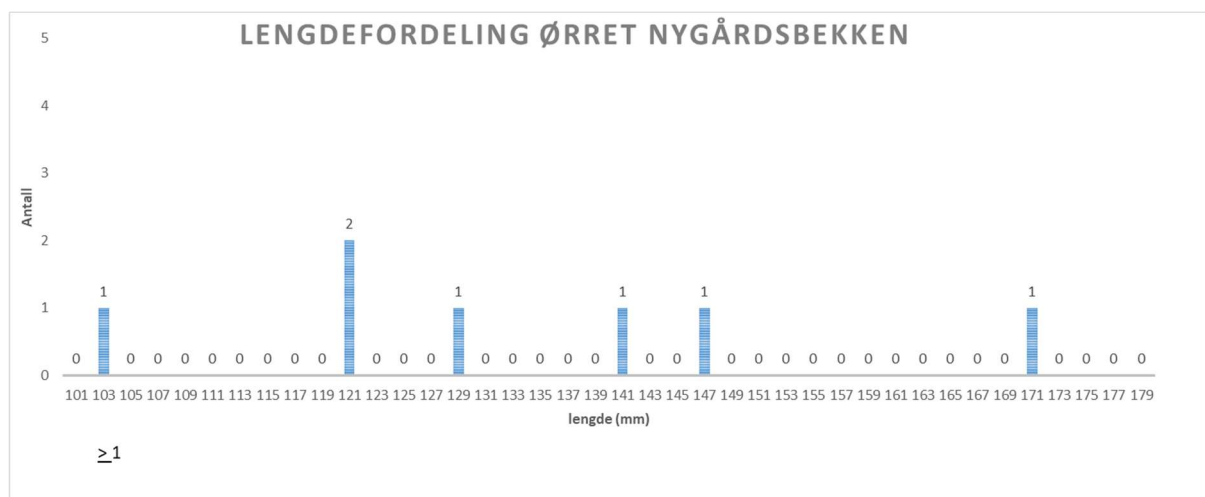
I Nygårdsbekken ble det funnet lave tettheter av ørret ved begge stasjonene og kun eldre ungfisk (Tabell 3 og Figur 16). Ifølge tabell 6.15 i Veileder 02:2018 | Klassifisering av miljøtilstand i vann, tilsvarte de samla resultatene for estimerte tettheter av ungfisk svært dårlig økologisk tilstand (Direktoratsgruppen vanndirektivet, 2018).

Figur 16. Lengdefordeling av fangst av ørret fra begge stasjoner i Nygårdsbekken.
