6 – 2025

# **Vannmiljøtiltak i Fuglvågelva, Aure kommune 2025**

**– Del 1 av tiltaksarbeidene**

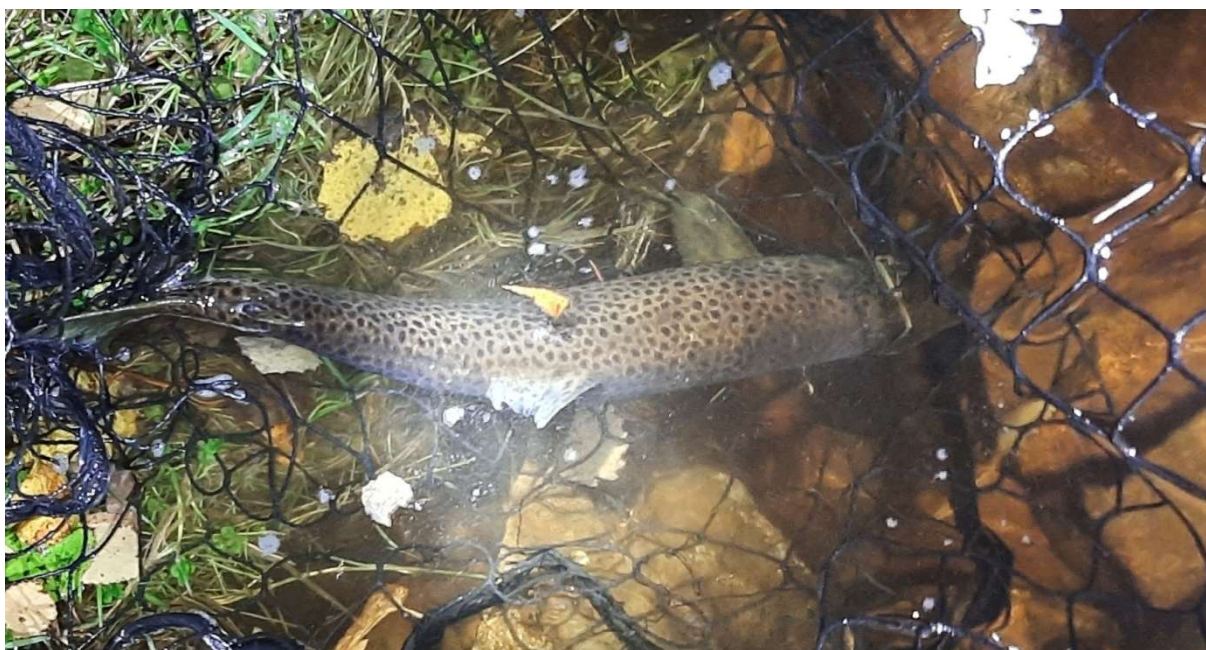
Gytefisktelling med håndholdt lyskaster den 15.10.2025 ga magert resultat, men en sjøørret på 37 cm ble håvet oppstrøms «Svaberget». Dette var eneste sjøørreten som ble observert i vassdraget under tellingene og vi finner det sannsynlig at gyteperioden i hovedsak var over. Observasjonen av sjøørret oppstrøms «Balen», «Åldammen» og «Svaberget» viser at tiltakene i nedre deler har virket og sjøørret dermed kan vandre opp i vassdraget.

*Figur 2. Sjøørret i håven under gytefisktelling med lys høsten 2025.*

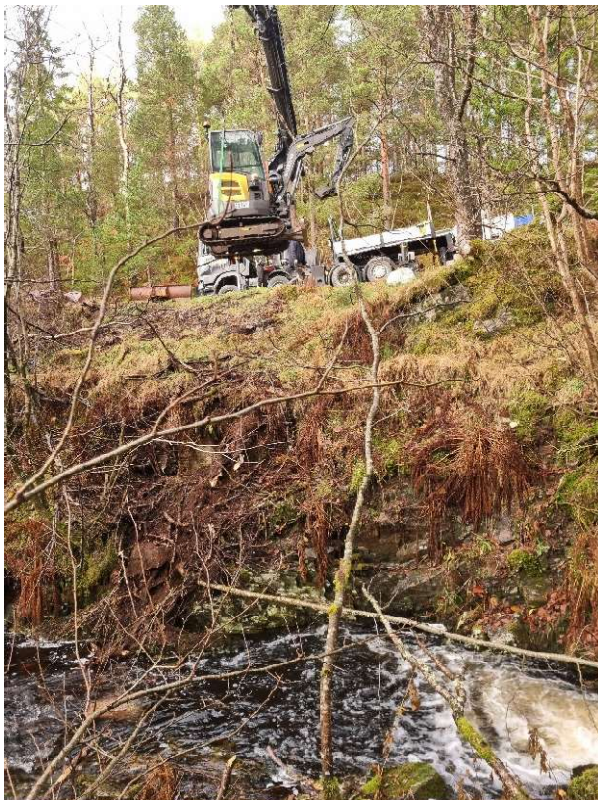
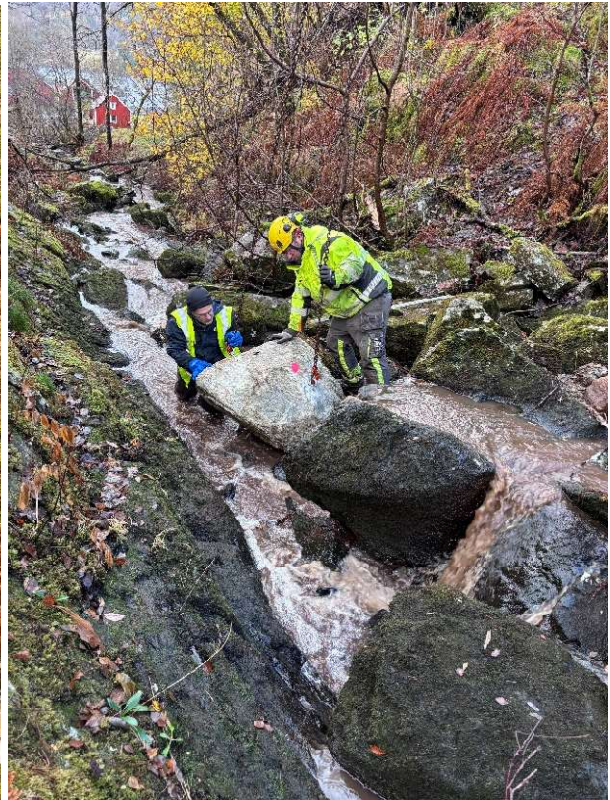
Figur 19. Nedheising av gravemaskin og blokk. Bildet til venstre er tatt av Midtnorsk Naturundersøkelse AS. Bilde til høyre er tatt av KN Entreprenør AS.
