Notat

3 – 2025

## Etablering av oppgangssperre – Selsåsbekken, Hitra kommune

Jørulf Vullum og Martin Hanssen

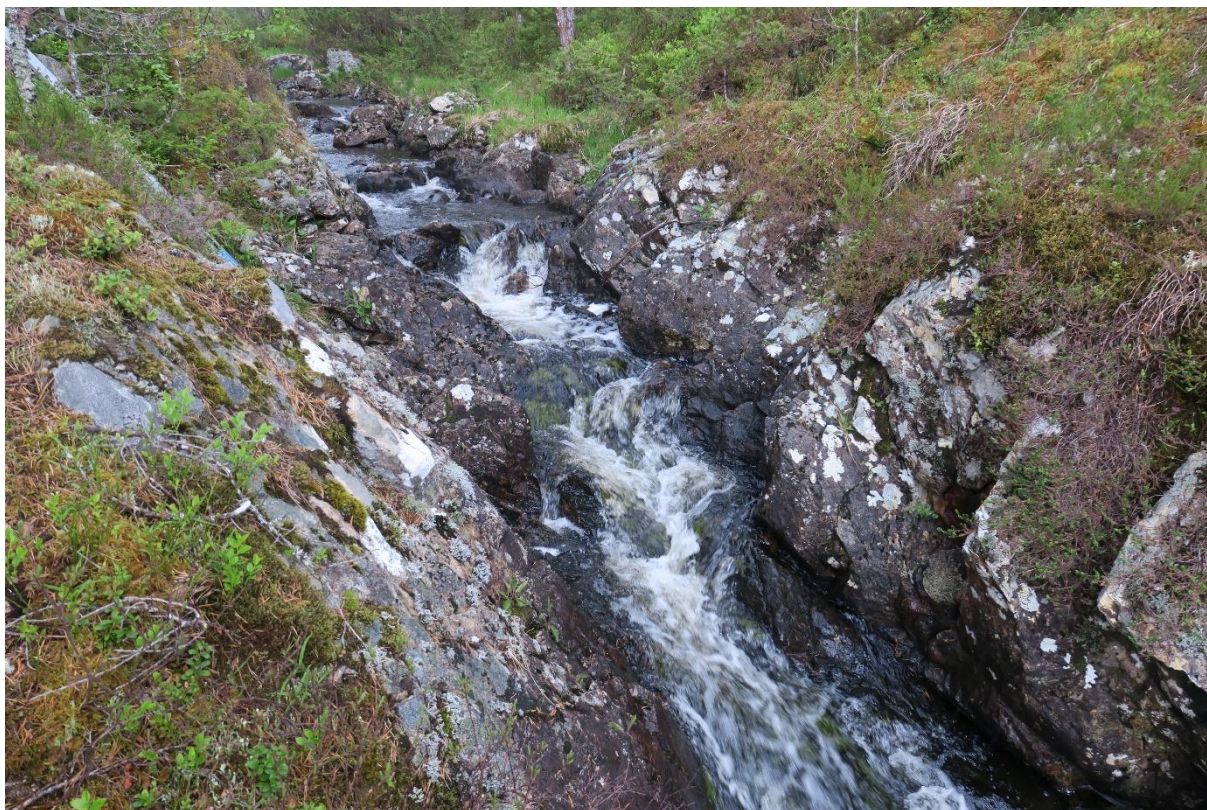
Figur 2. Monteringssted for oppgangssperre.

Det ble det lokalisert et naturlig sted for etablering av oppgangssperra i nedre deler av Selsåsbekken. Her er bekkedalen på sitt trangeste samtidig som det er noen naturlige småfusser på strekningen (Figur 2). På begge sider av bekken er det fjell som muliggjør en solid forankring av innretningen.

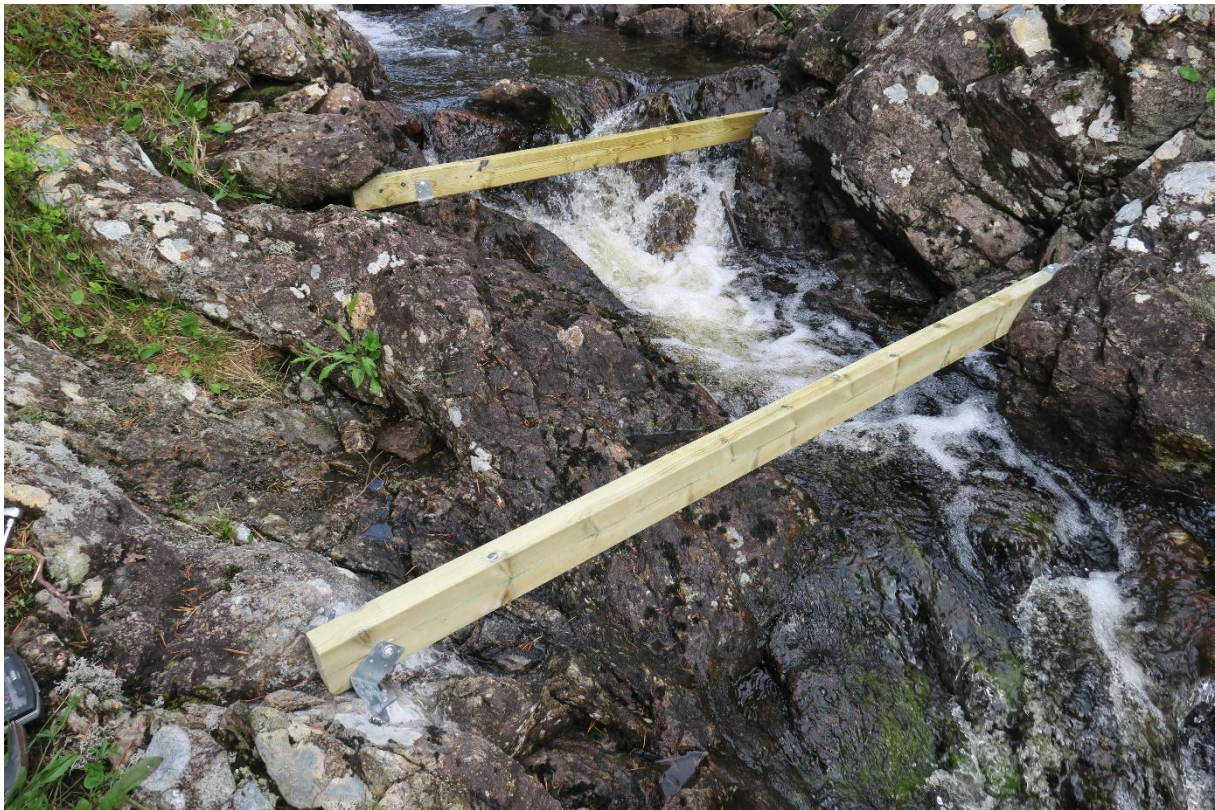
*Figur 3. De naturlige formasjonene i fjellet ble benyttet for å få en best mulig forankring. Selve oppgangssperra ble montert oppå disse dragerne.*

Oppgangssperra ble laget av standard impregnerte terrassebord (22x95 mm) montert på høykant, og med tilsvarende biter av bord mellom. Figur 3-6 viser oppgangssperra under bygging.

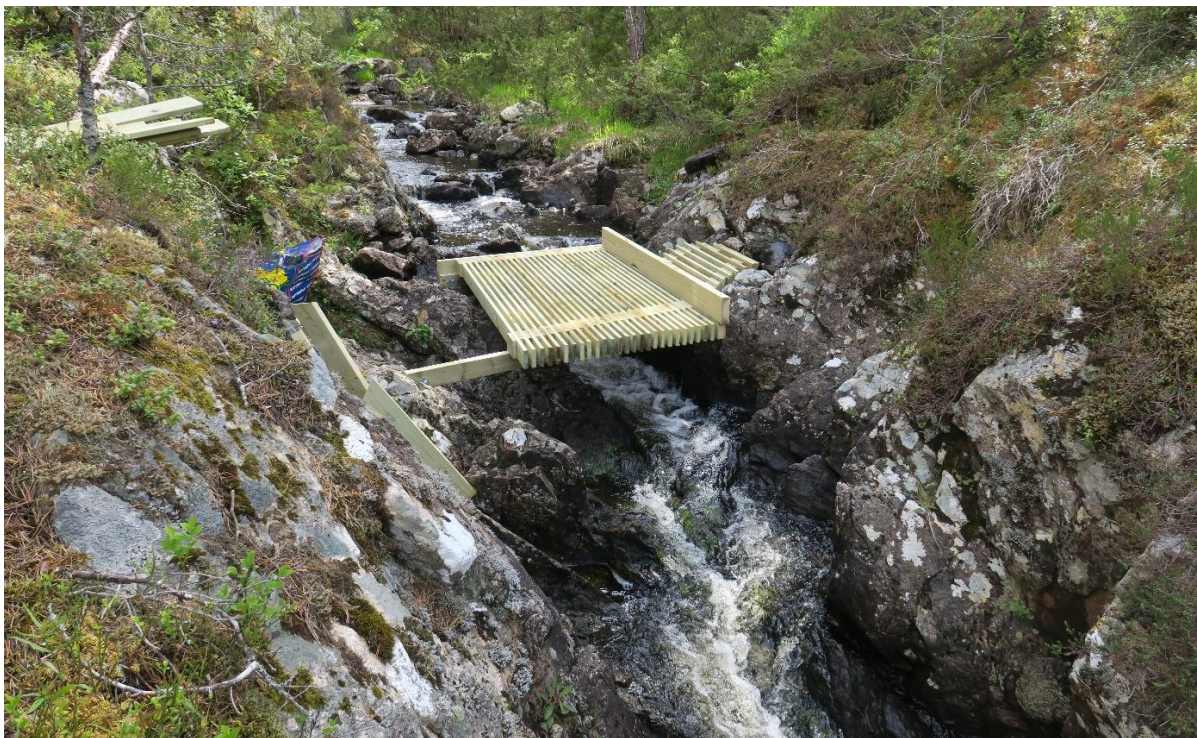
*Figur 4. Oppgangssperra under bygging.*

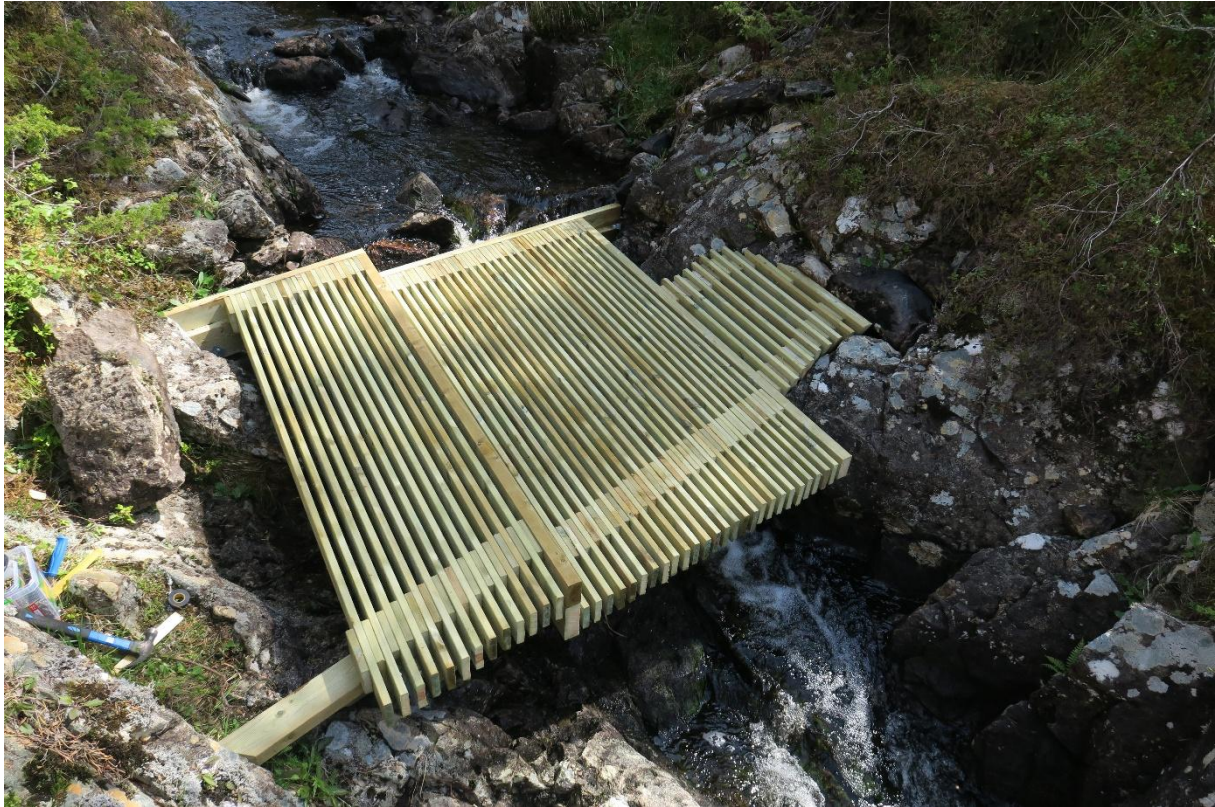
*Figur 5. Oppgangsperra ble tilpasset formasjonene i berget. Det ble derfor to nivåer på bunnen, med en samlet bredde på 183 cm. samt skråmonterte spalter i ei bergskorte på den ene siden.*

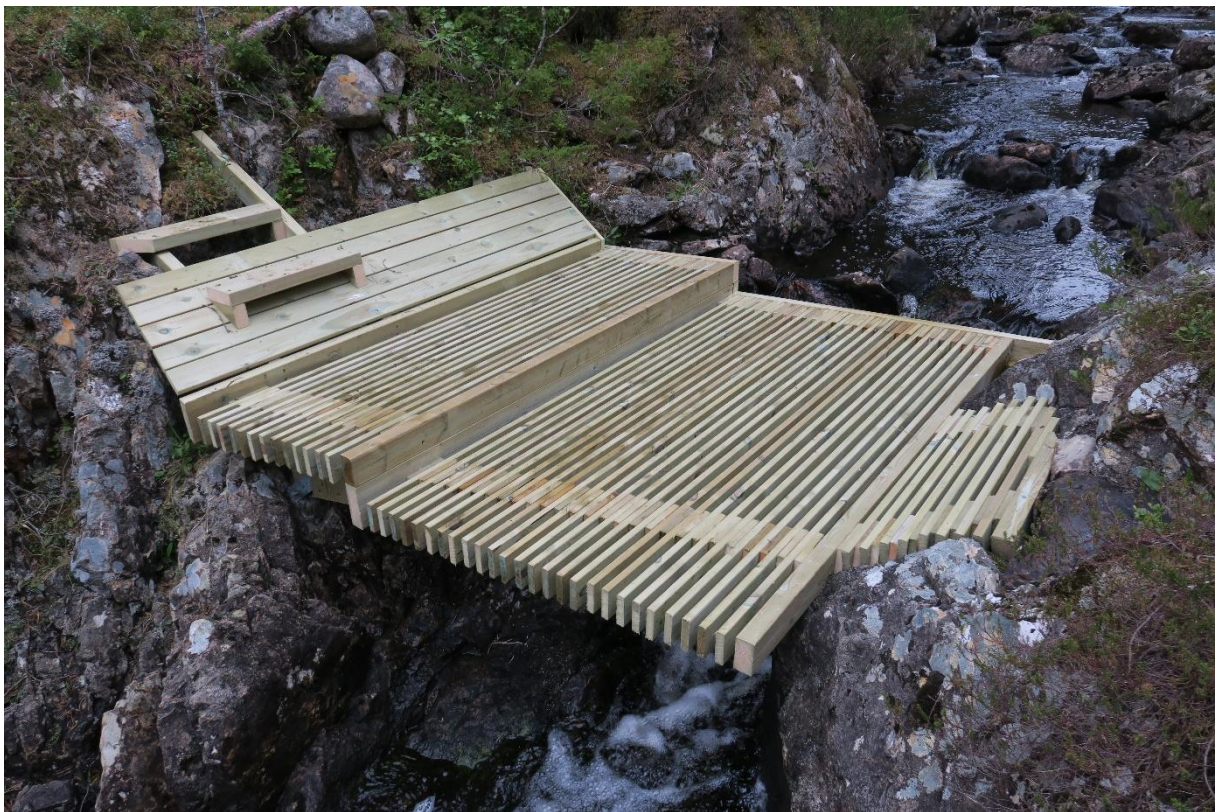
*Figur 6. Ferdig trekonstruksjon. Lengden på oppgangsperra er ca. 220 cm*

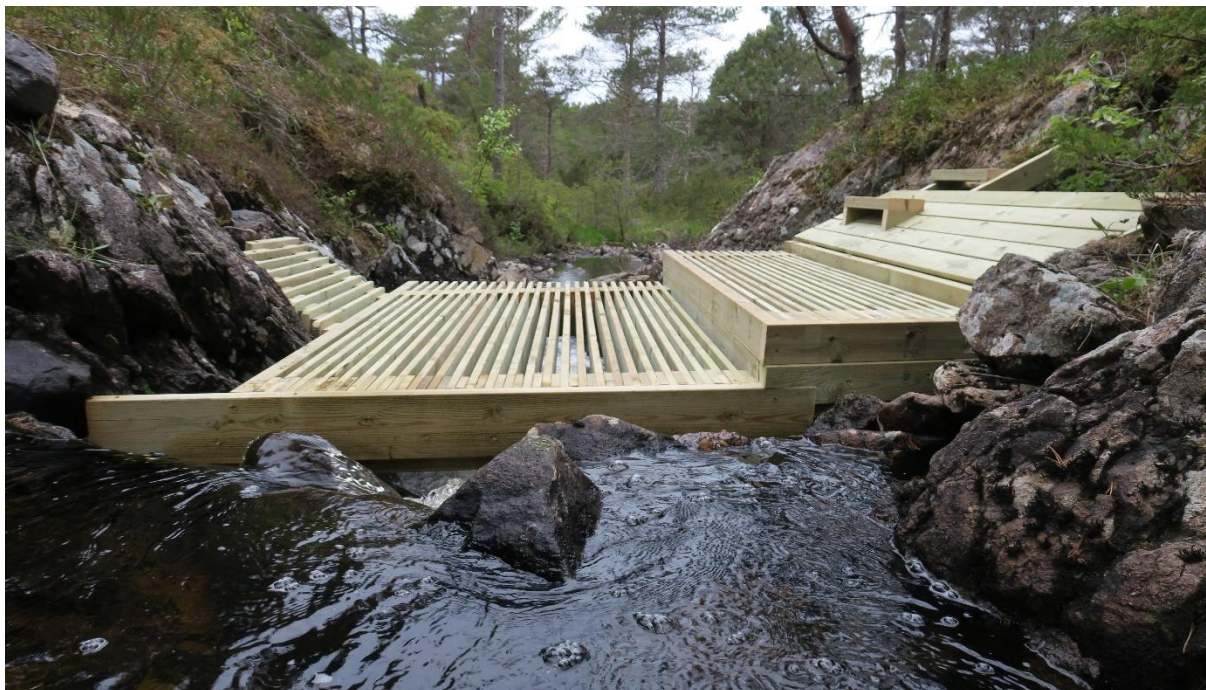
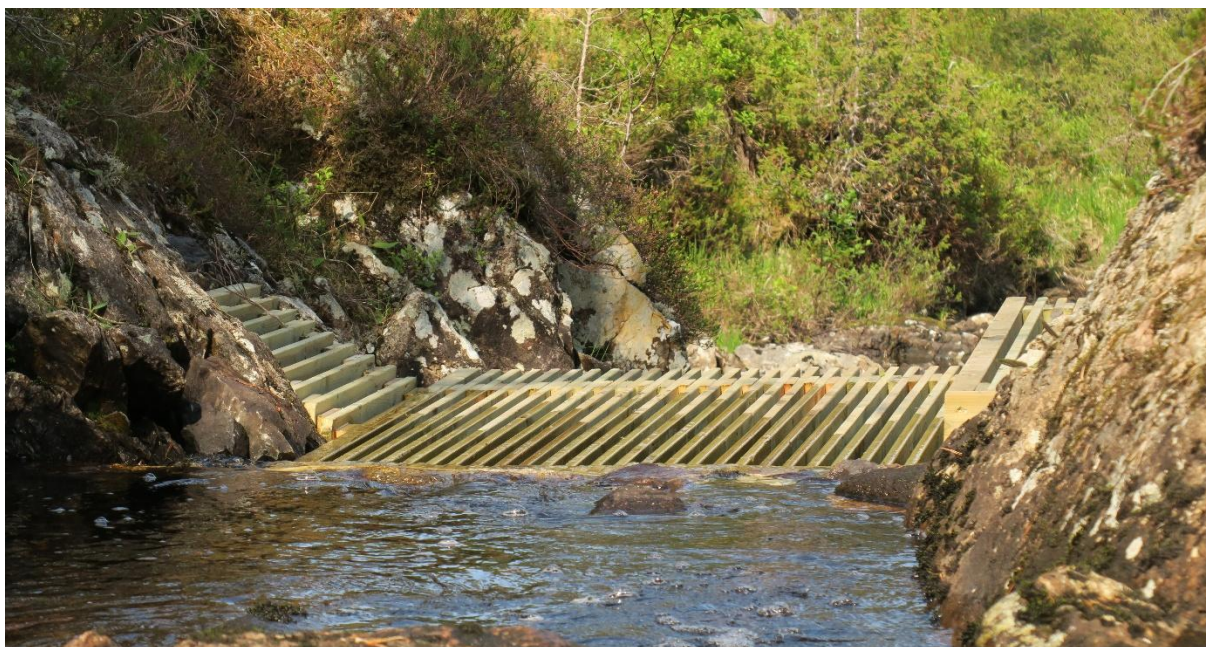
*Figur 7. Før (øverst) og etter (nederst) tetting med stein mellom elva og oppgangssperra.*

Når bygginga av trekonstruksjonen var fullført, ble tomrom rundt fylt opp og tettet med stedegen stein og grus (Figur 7). I all hovedsak var det tilstrekkelig med de steinene som ble tatt opp fra renna under konstruksjonen, men det ble også brukt noen steiner og grus fra tørrlagte områder oppstrøms oppgangssperra.

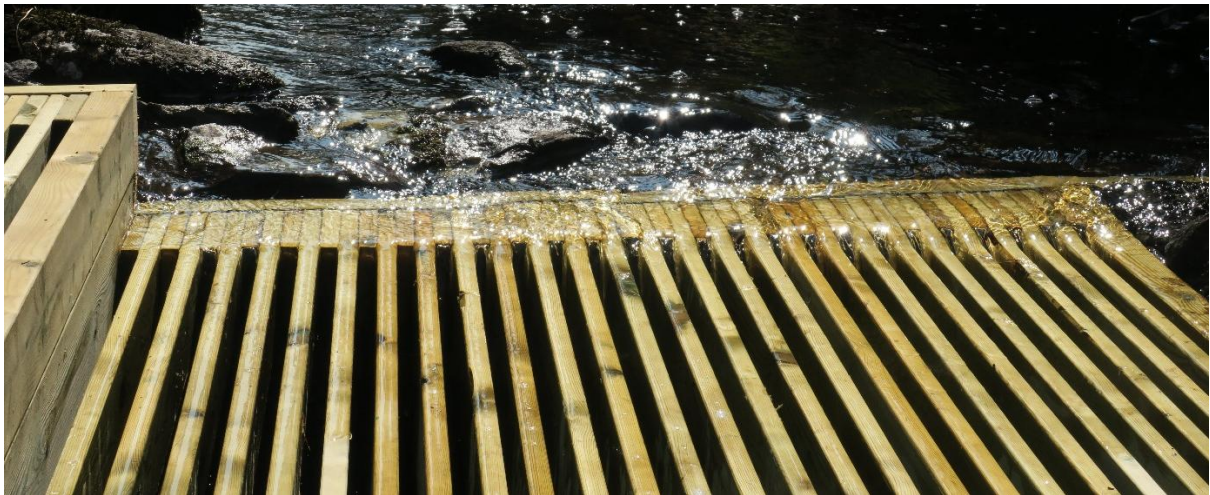
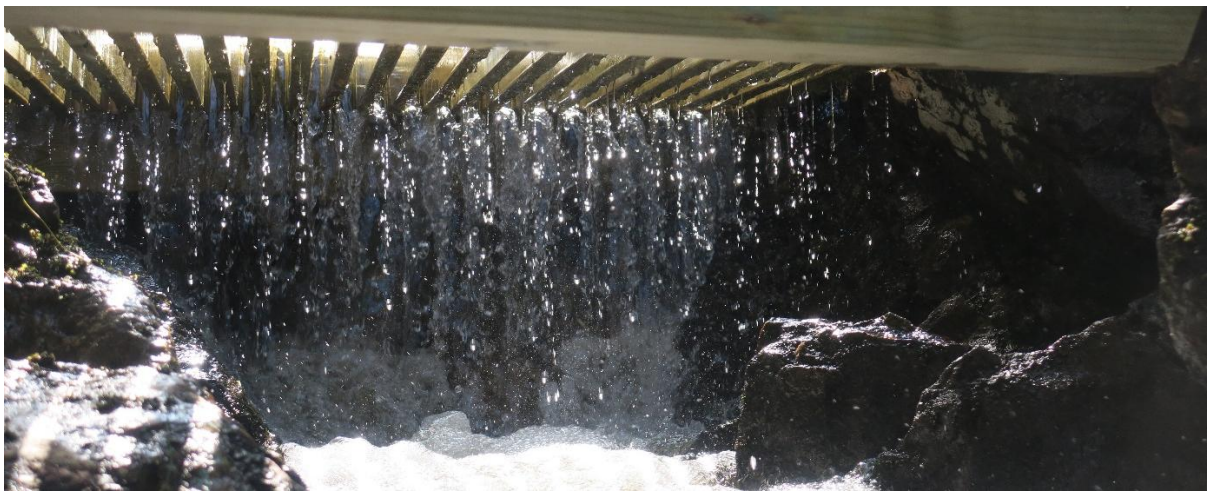
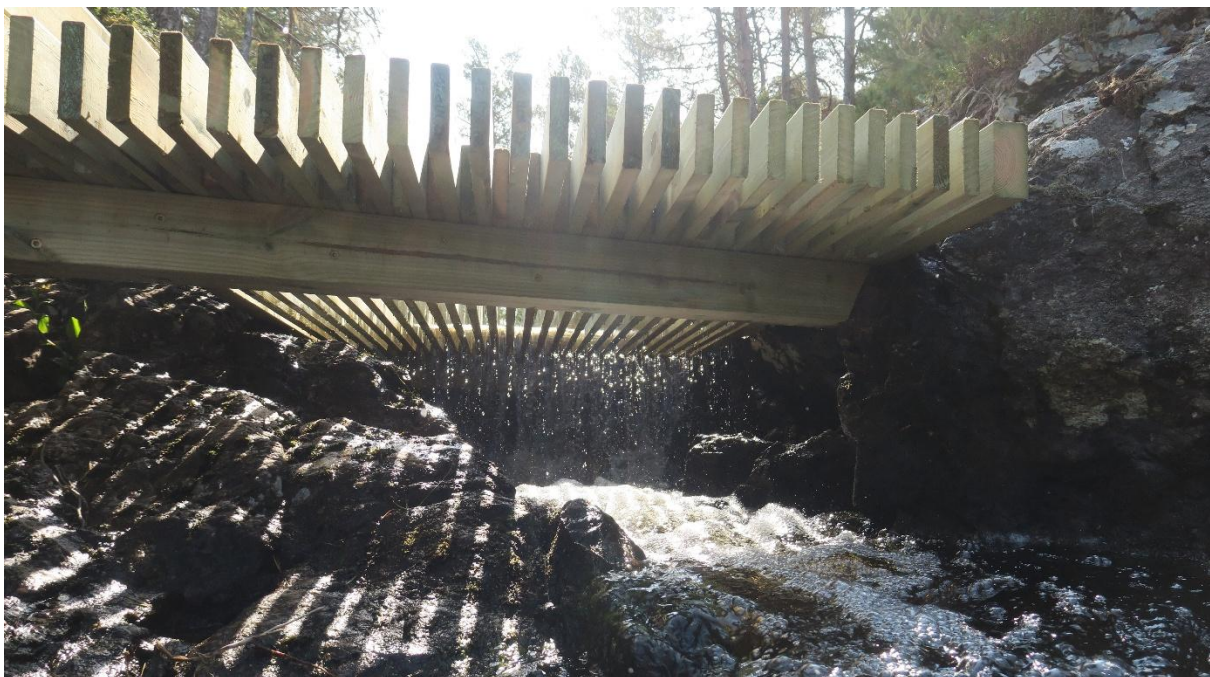
*Figur 8. Vannstrømninger gjennom den ferdige oppgangssperra ved lav vannføring.*

Figur 8 viser hvordan vannet passerer oppgangssperra like etter byggetidspunktet, ved middels - lav vannføring. Vannet renner gjennom smale spalter som umuliggjør oppvandring, også for mindre fisk.

Steinfyllinga inntil oppgangssperra er ikke helt tett og lekker litt vann. Den er likevel såpass tett at verken yngel eller større fisk ikke kan passere gjennom den. Vannet i spaltene faller rett ned som smale, hurtigstrømmende stråler og lar seg heller ikke forsere av yngel/fisk som er små nok til teoretisk å kunne passere gjennom spaltene.
